**DOKUMENTACJA FOTOGRAFICZNA
STANU ZACHOWANIA OBIEKTU**

**KOŚCIÓŁ PARAFIALNY PW. ŚW. WOJCIECHA
W SŁAWICACH SZLACHECKICH**

ELEWACJE ZEWNĘTRZNE

LISTOPAD 2023

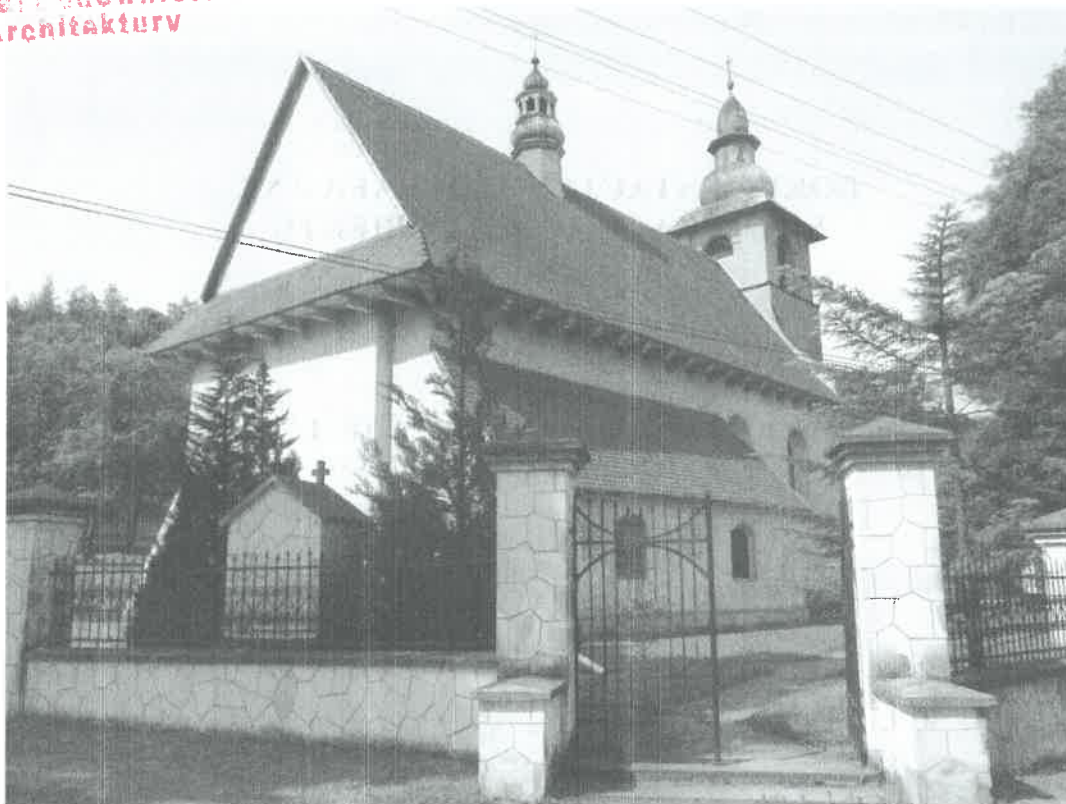
**Foto 1. KOŚCIÓŁ PARAFIALNY PW. ŚW. WOJCIECHA
W SŁAWICACH SZLACHECKICH**
Stan zachowania elewacji. Listopad 2023. Widok elewacji północno-wschodniej.

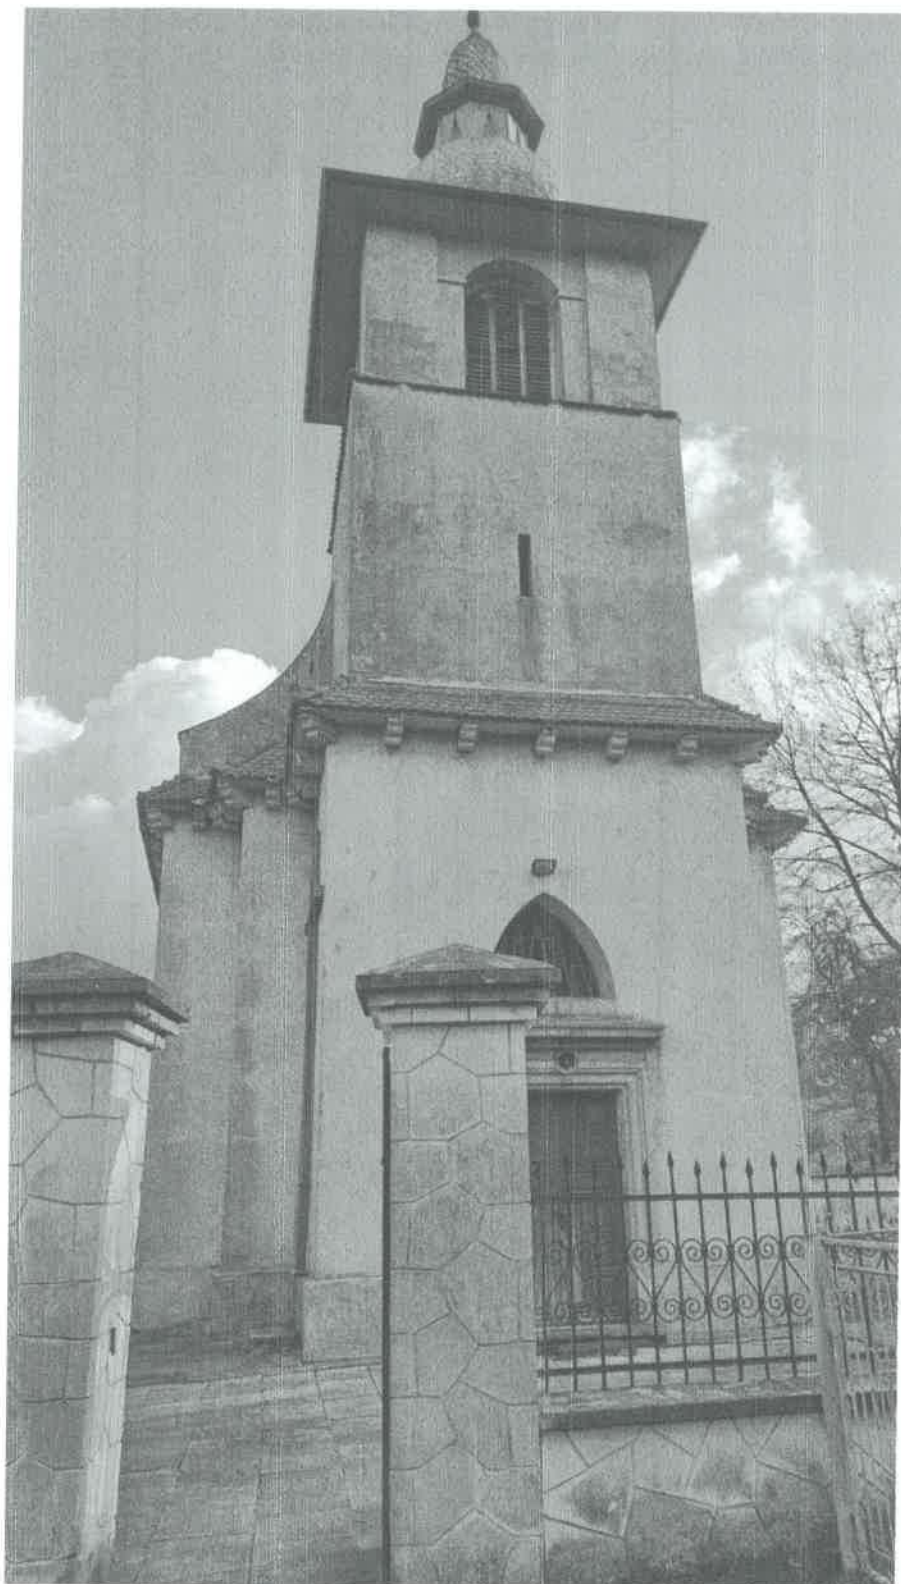
**Foto 2. KOŚCIÓŁ PARAFIALNY PW. ŚW. WOJCIECHA
W SŁAWICACH SZLACHECKICH**

Stan zachowania elewacji. Listopad 2023. Widok elewacji zachodniej z wieżą w charakterze dzwonnicy.

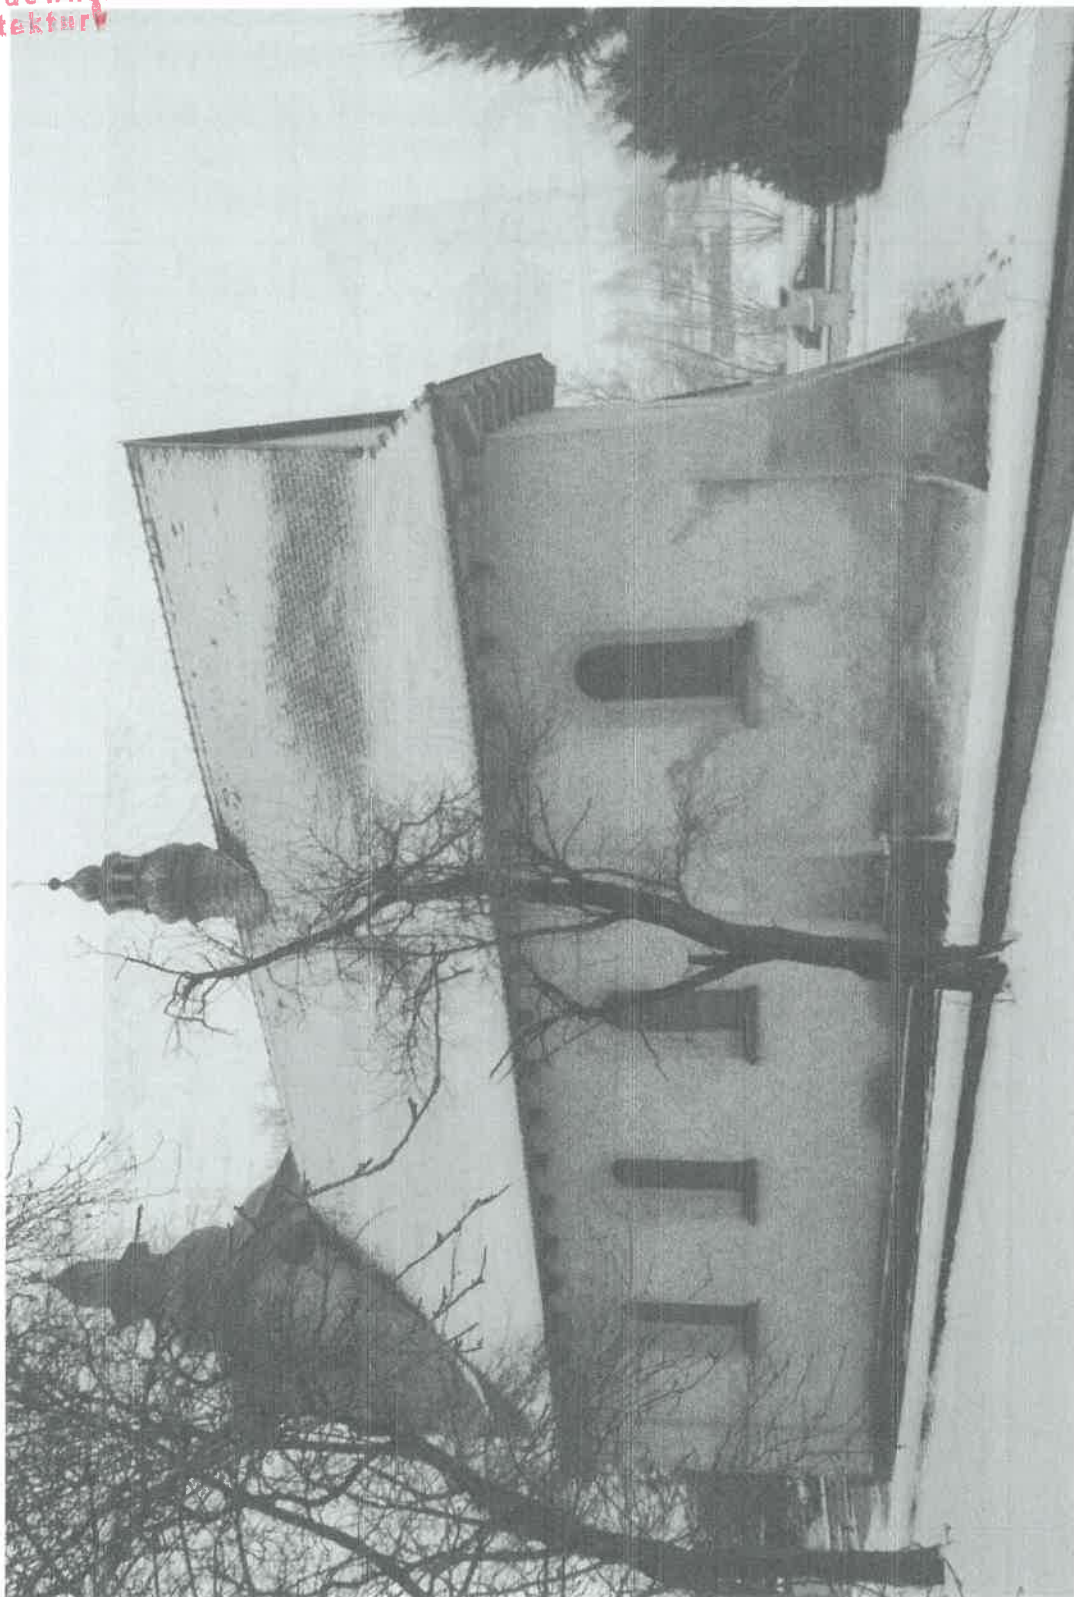
**Foto 3. KOŚCIÓŁ PARAFIALNY PW. ŚW. WOJCIECHA
W ŚLAWICACH SZLACHECKICH**
Stan zachowania elewacji. Grudzień 2023. Widok elewacji południowej.

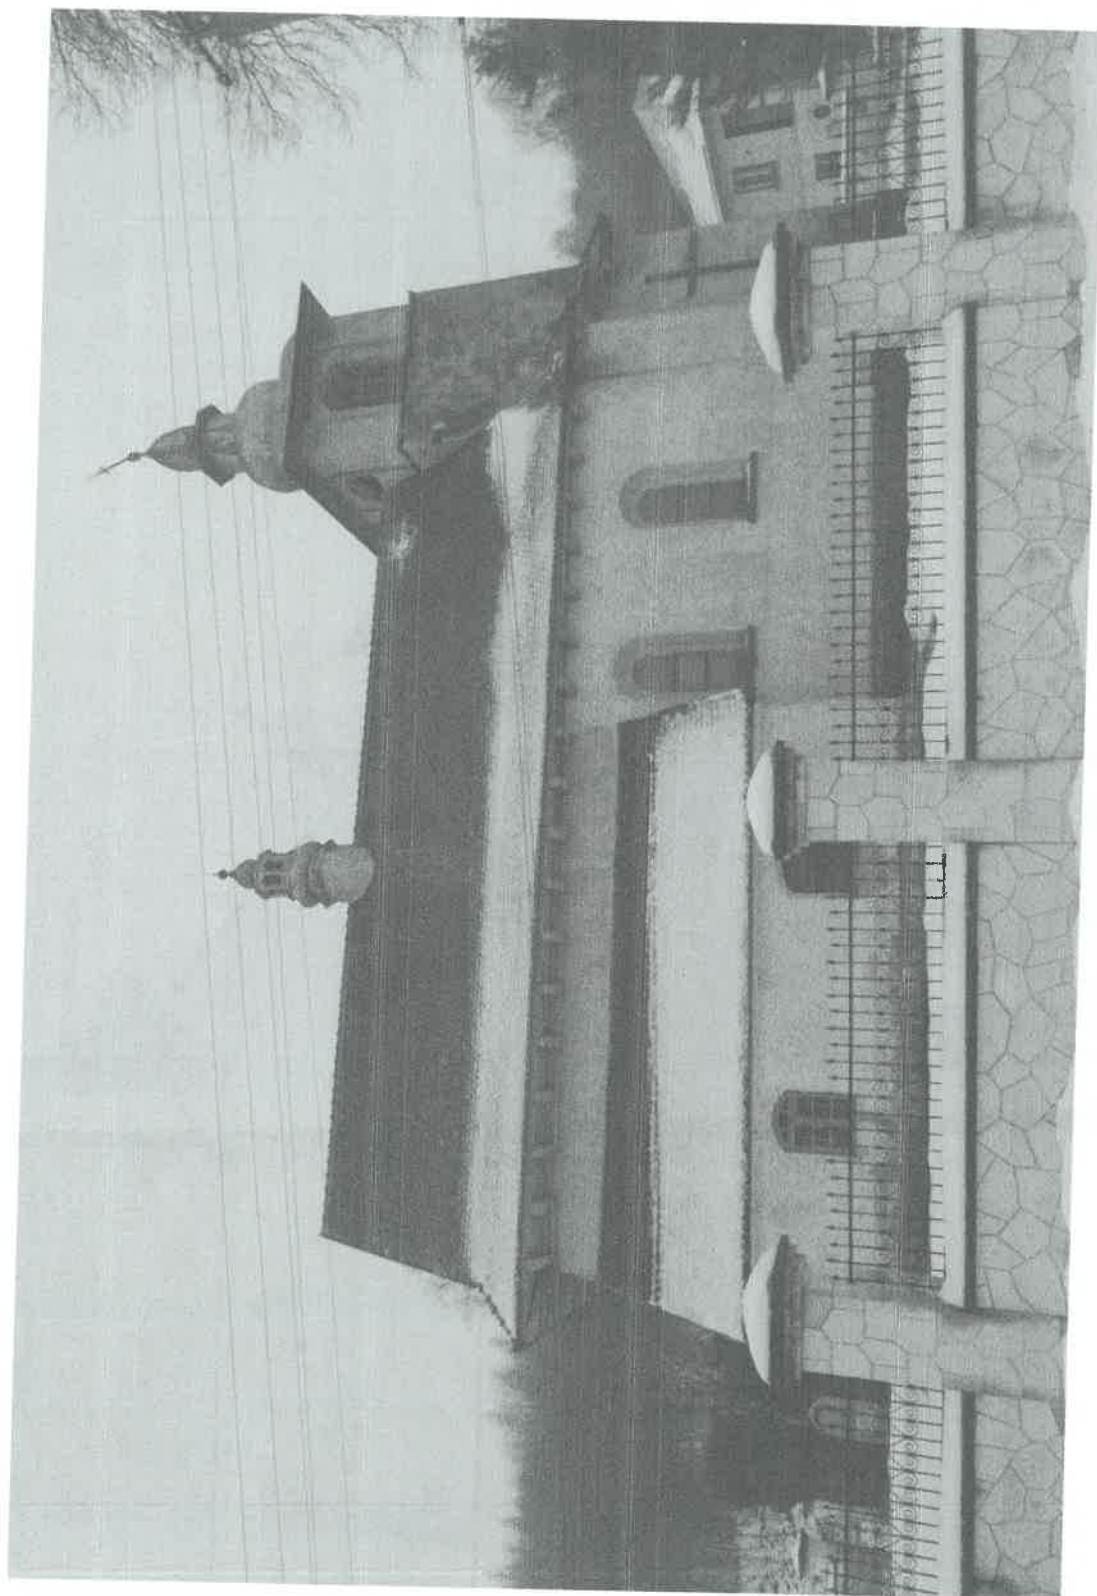
**Foto 4. KOŚCIÓŁ PARAFIALNY PW. ŚW. WOJCIECHA
W SŁAWICACH SZLACHECKICH**
Stan zachowania elewacji. Grudzień 2023. Widok elewacji północnej

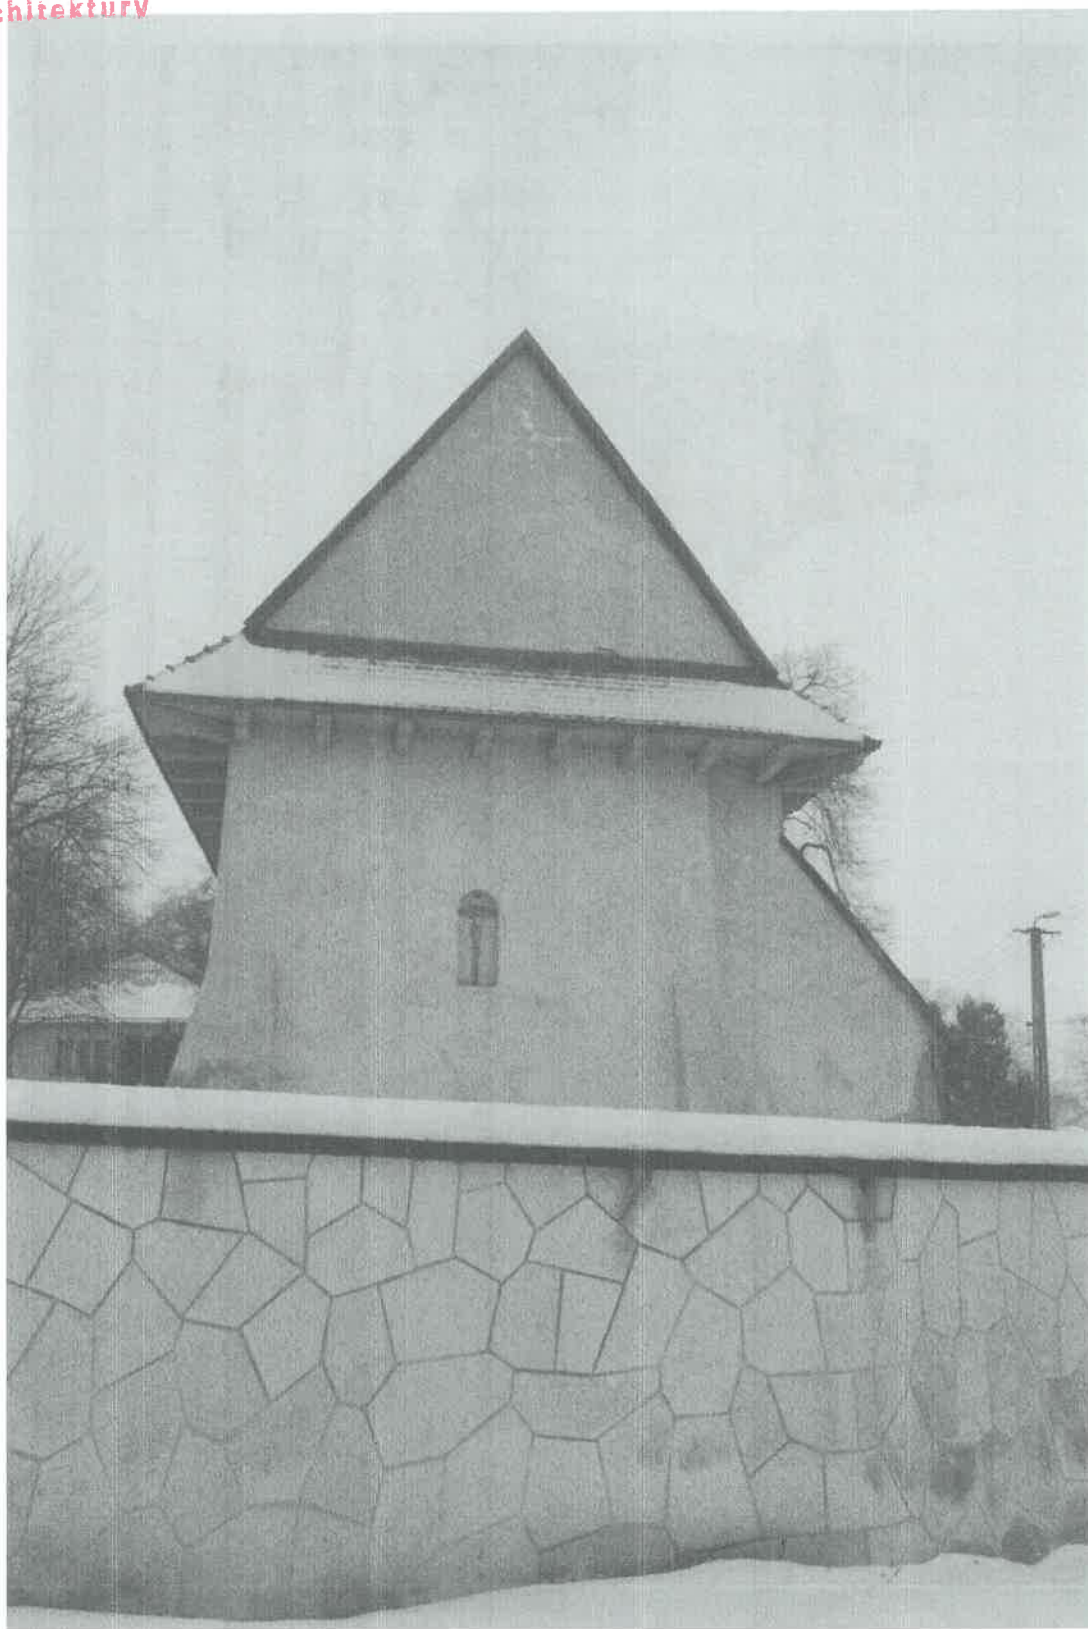
**Foto 5. KOŚCIÓŁ PARAFIALNY PW. ŚW. WOJCIECHA
W ŚŁAWICACH SZLACHECKICH**
Stan zachowania elewacji. Grudzień 2023. Widok elewacji wschodniej

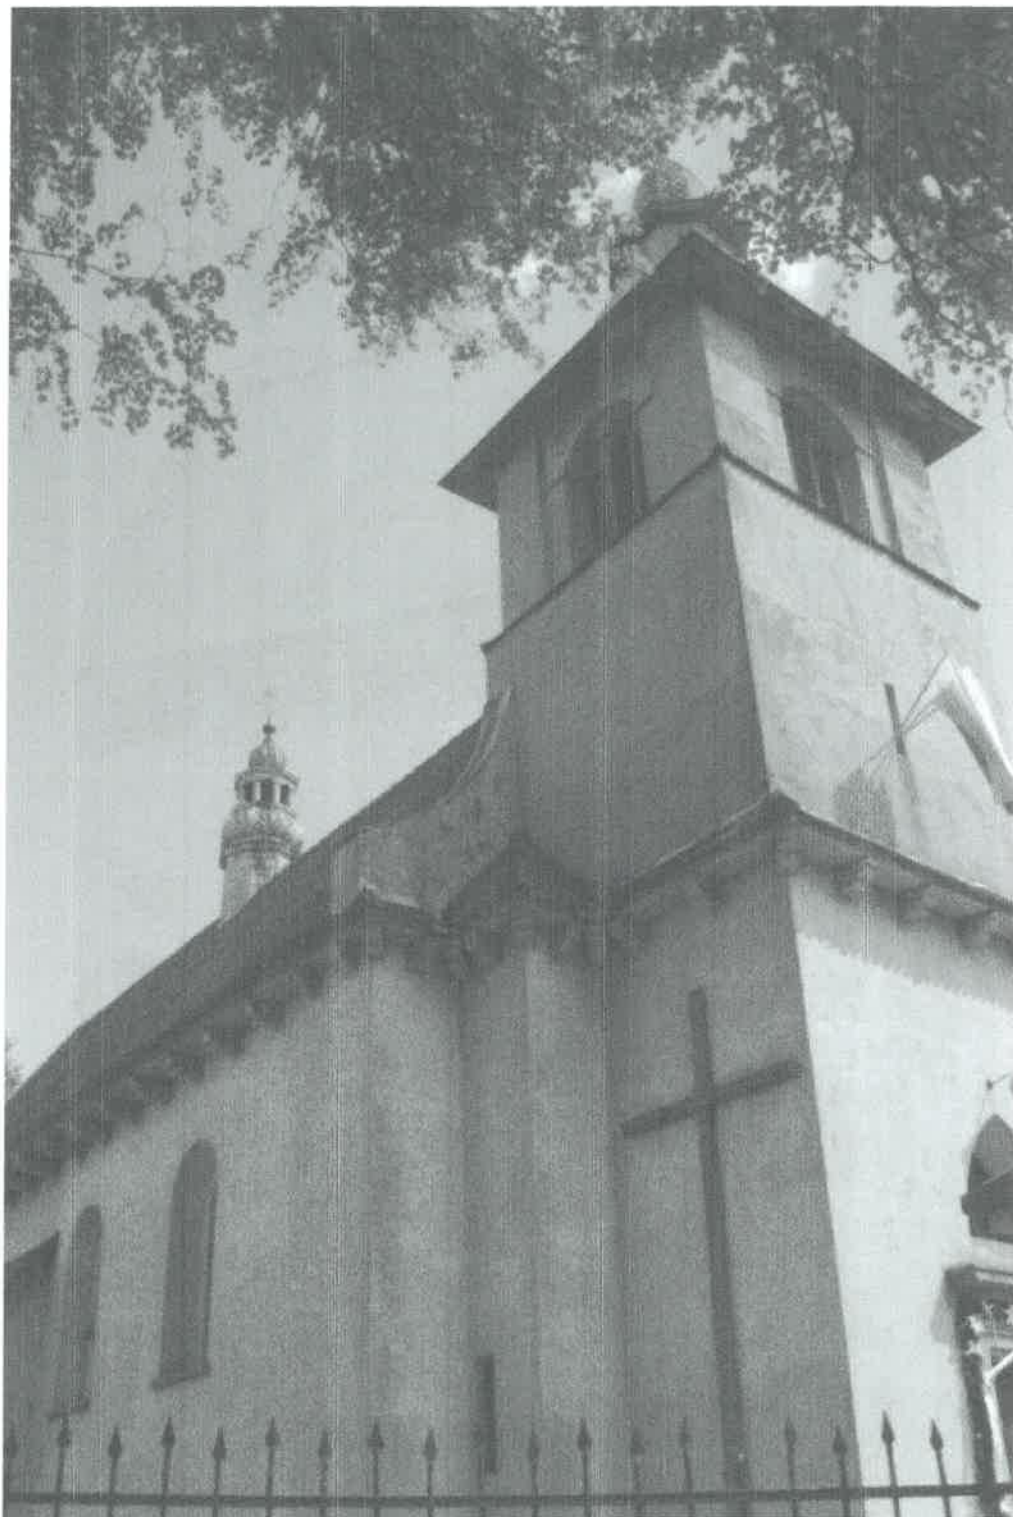
**Foto 6. KOŚCIÓŁ PARAFIALNY PW. ŚW. WOJCIECHA
W SŁAWICACH SZLACHECKICH**

Stan zachowania elewacji. Listopad 2023. Widok elewacji zachodniej z wieżą w charakterze dzwonnicy, dobudowaną w 1927 roku.

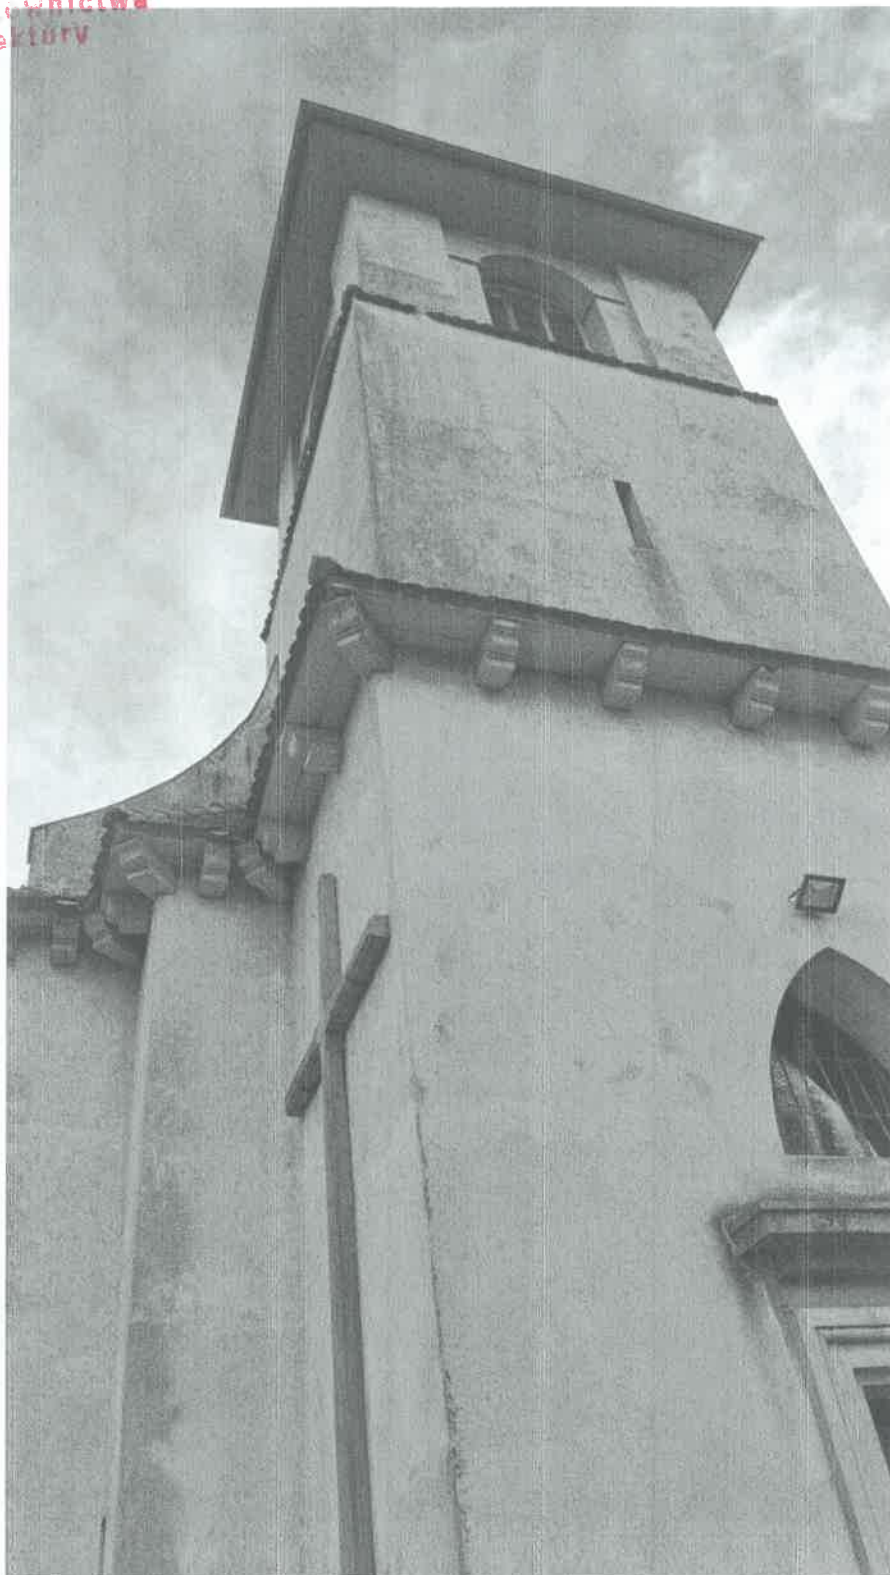
**Foto 7. KOŚCIÓŁ PARAFIALNY PW. ŚW. WOJCIECHA
W ŚLAWICACH SZLACHECKICH**

Stan zachowania elewacji. Listopad 2023. Widok elewacji zachodniej z wieżą w charakterze dzwonnicy, dobudowaną w 1927 roku.

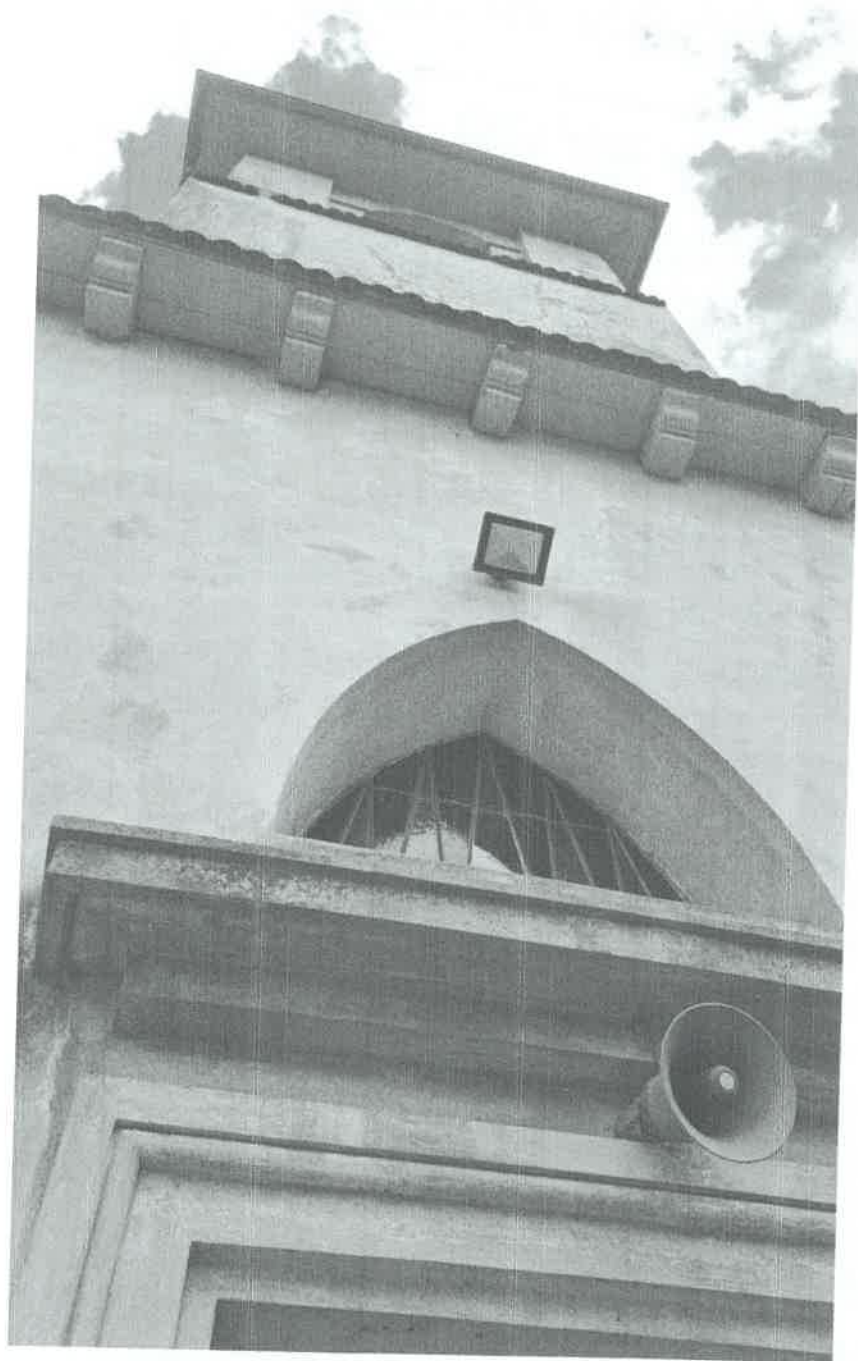
**Foto 8. KOŚCIÓŁ PARAFIALNY PW. ŚW. WOJCIECHA
W SŁAWICACH SZLACHECKICH**

Widoczne zbliżenia gzymsów i portalu drzwi wejściowych do kościoła
wykonane w narzucie, w technice ciągniętej.

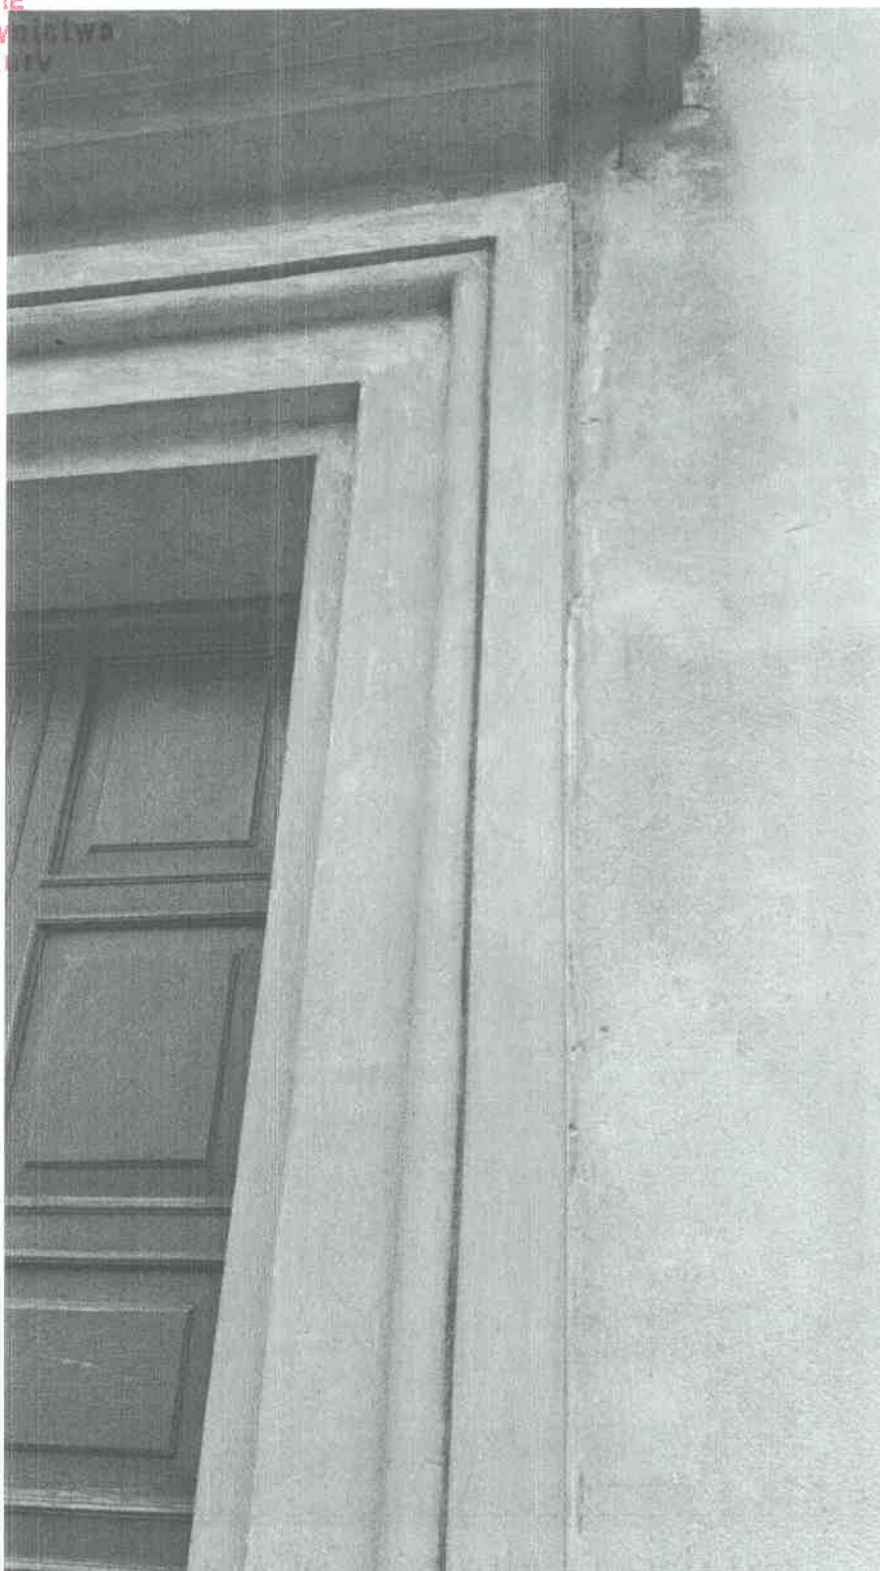
**Foto 9. KOŚCIÓŁ PARAFIALNY PW. ŚW. WOJCIECHA
W SŁAWICACH SZLACHECKICH**

Widoczne zbliżenia gzymsów i portalu drzwi wejściowych do kościoła
wykonane w narzucie, w technice ciągłonej oraz fragment stolarki drzwiowej.

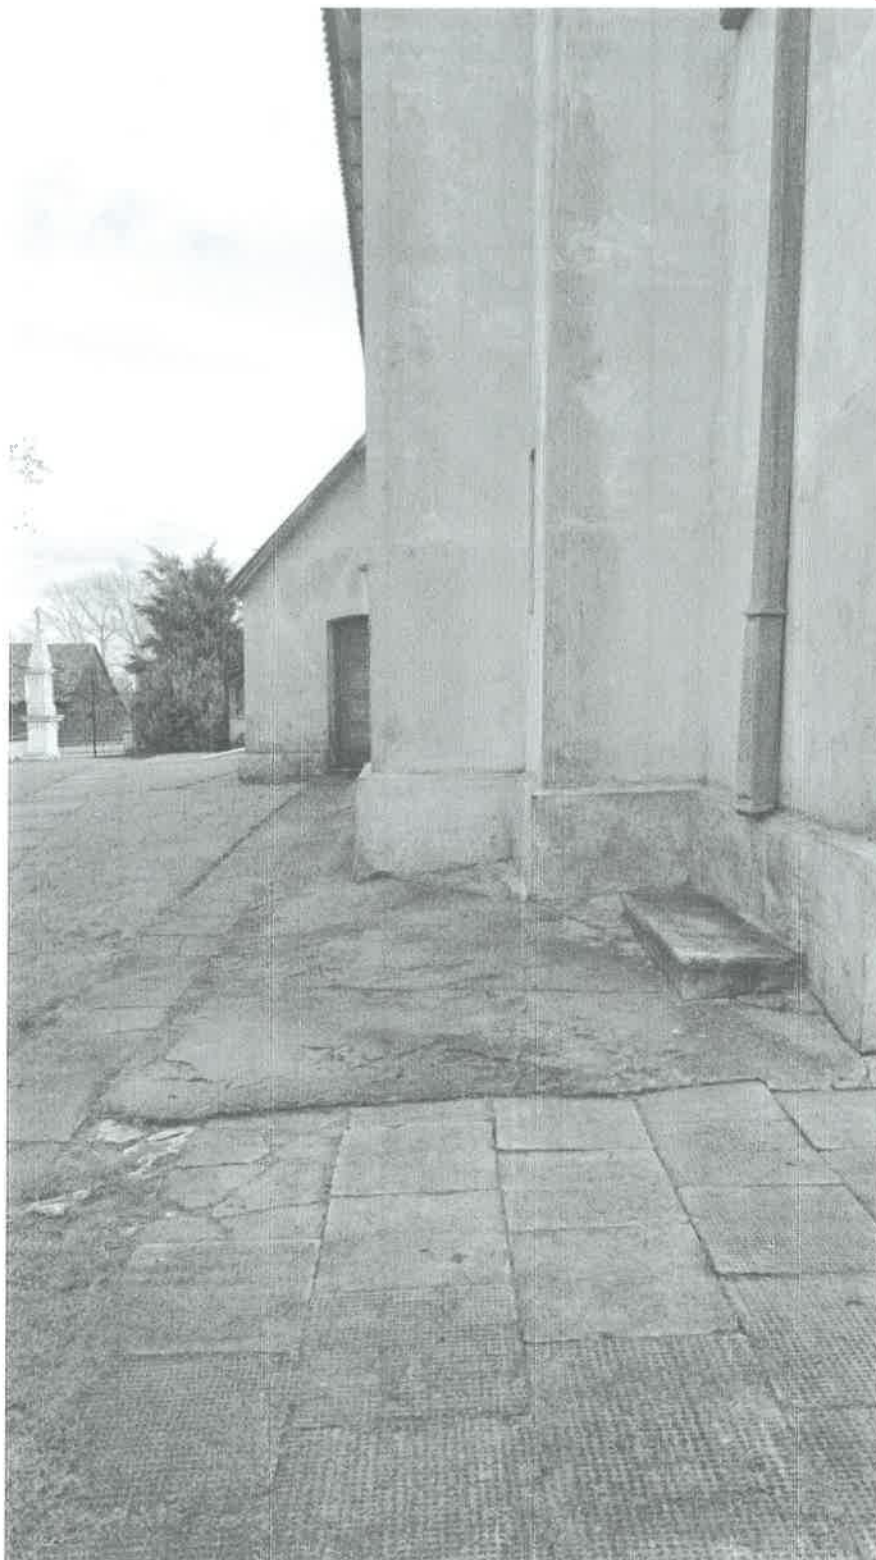
**Foto 10. KOŚCIÓŁ PARAFIALNY PW. ŚW. WOJCIECHA
W SŁAWICACH SZLACHECKICH**

Widok fragmentu elewacji północnej oraz opaski cementowej wokół kościoła.

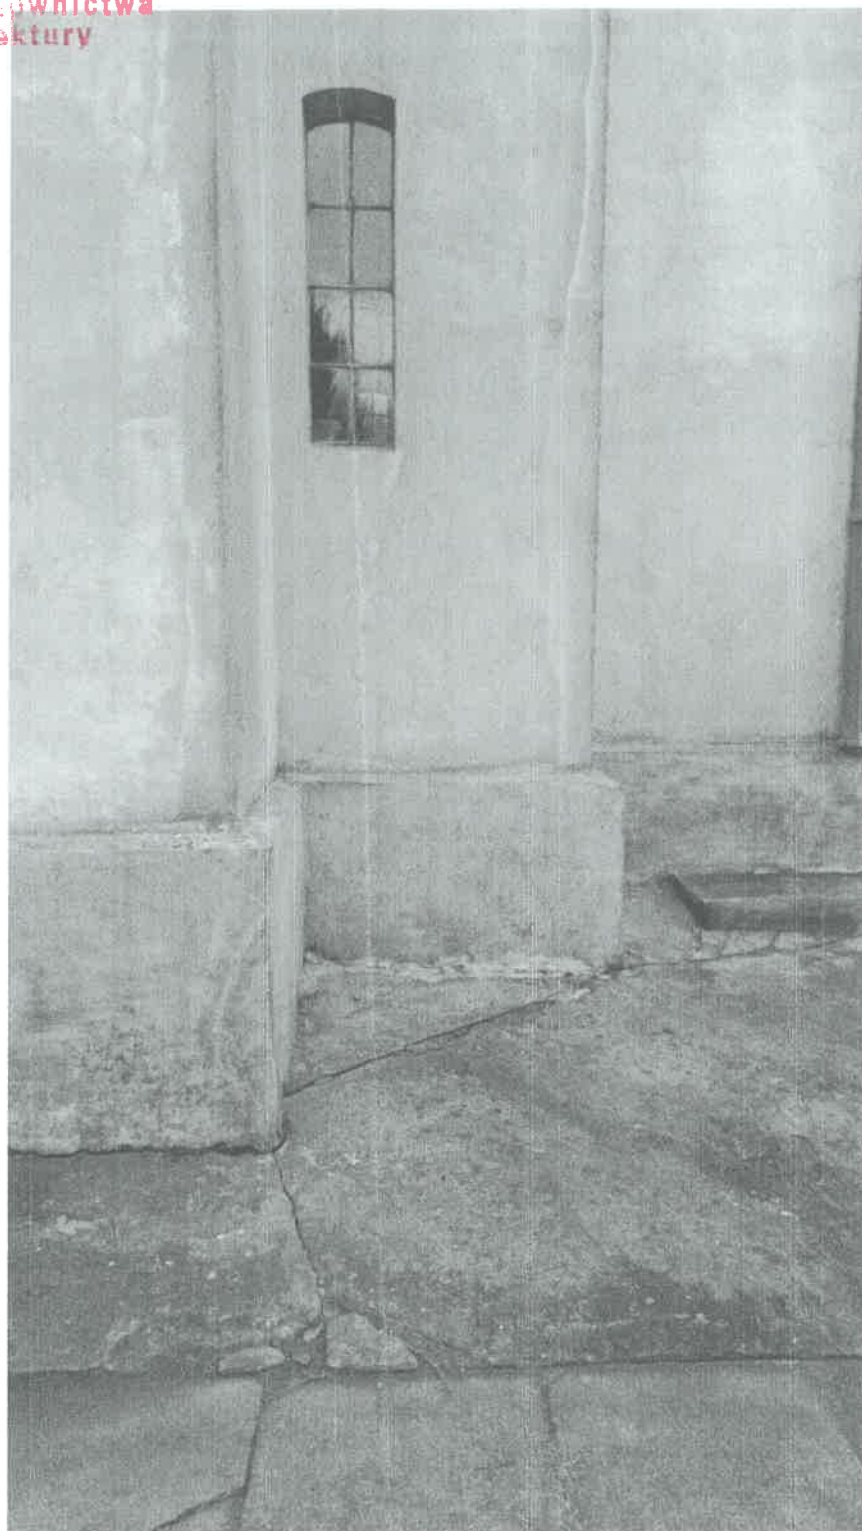
**Foto 11. KOŚCIÓŁ PARAFIALNY PW. ŚW. WOJCIECHA
W SŁAWICACH SZLACHECKICH**

Widok fragmentu elewacji północnej oraz popękanej opaski cementowej wokół kościoła.

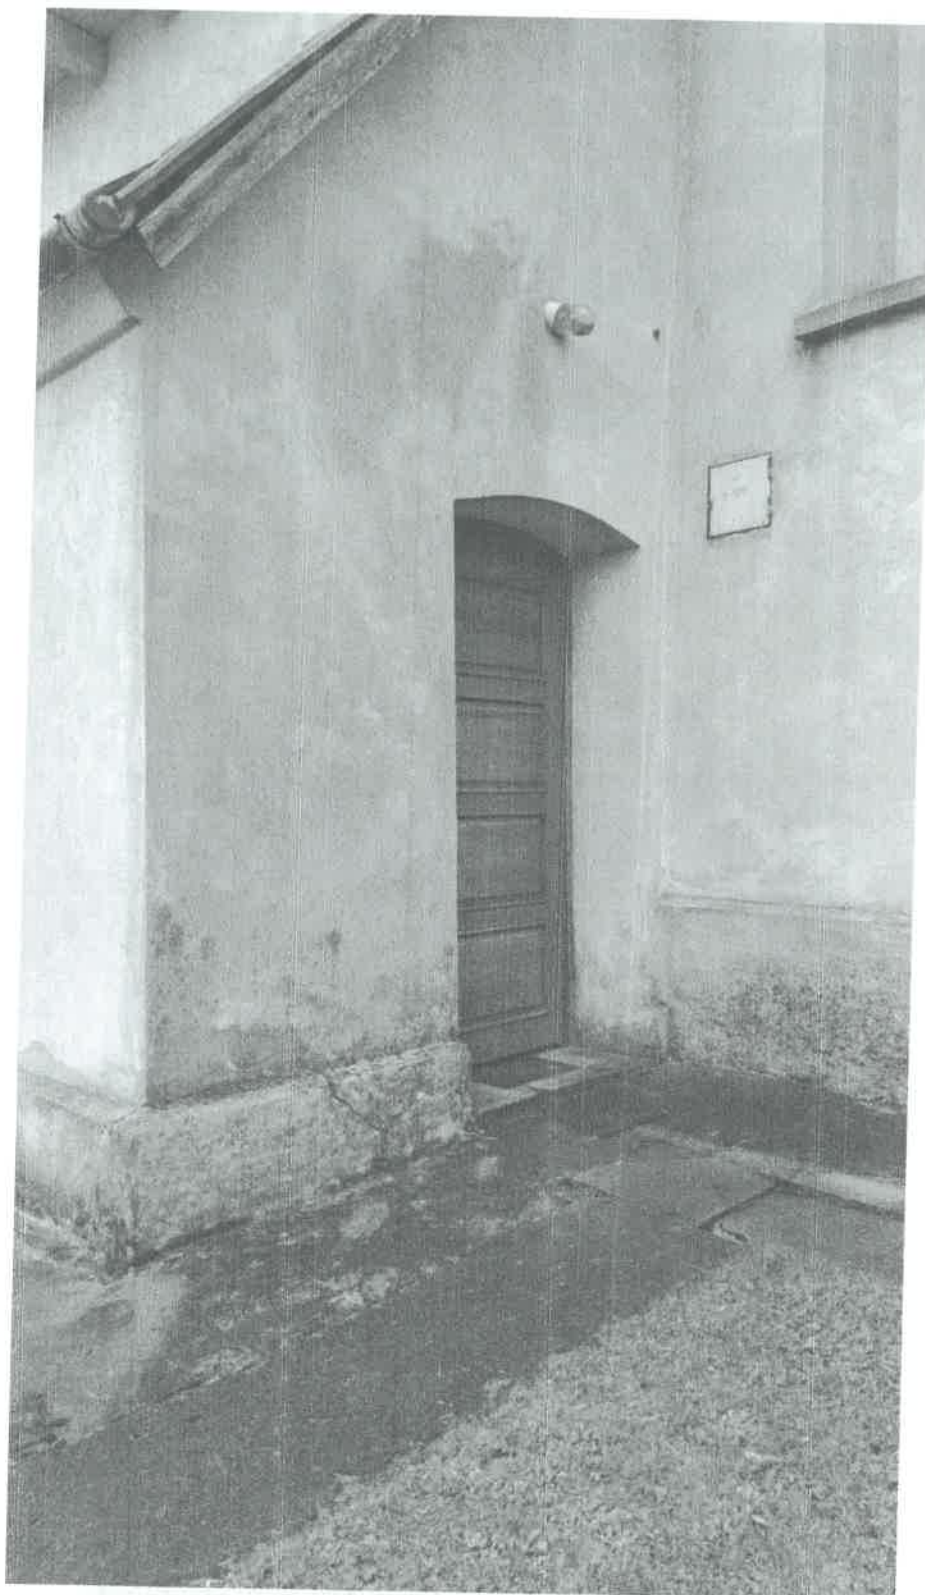
**Foto 12. KOŚCIÓŁ PARAFIALNY PW. ŚW. WOJCIECHA
W SŁAWICACH SZLACHECKICH**

Widok fragmentu elewacji północnej z partią cokołową znacznie zawilgoconą

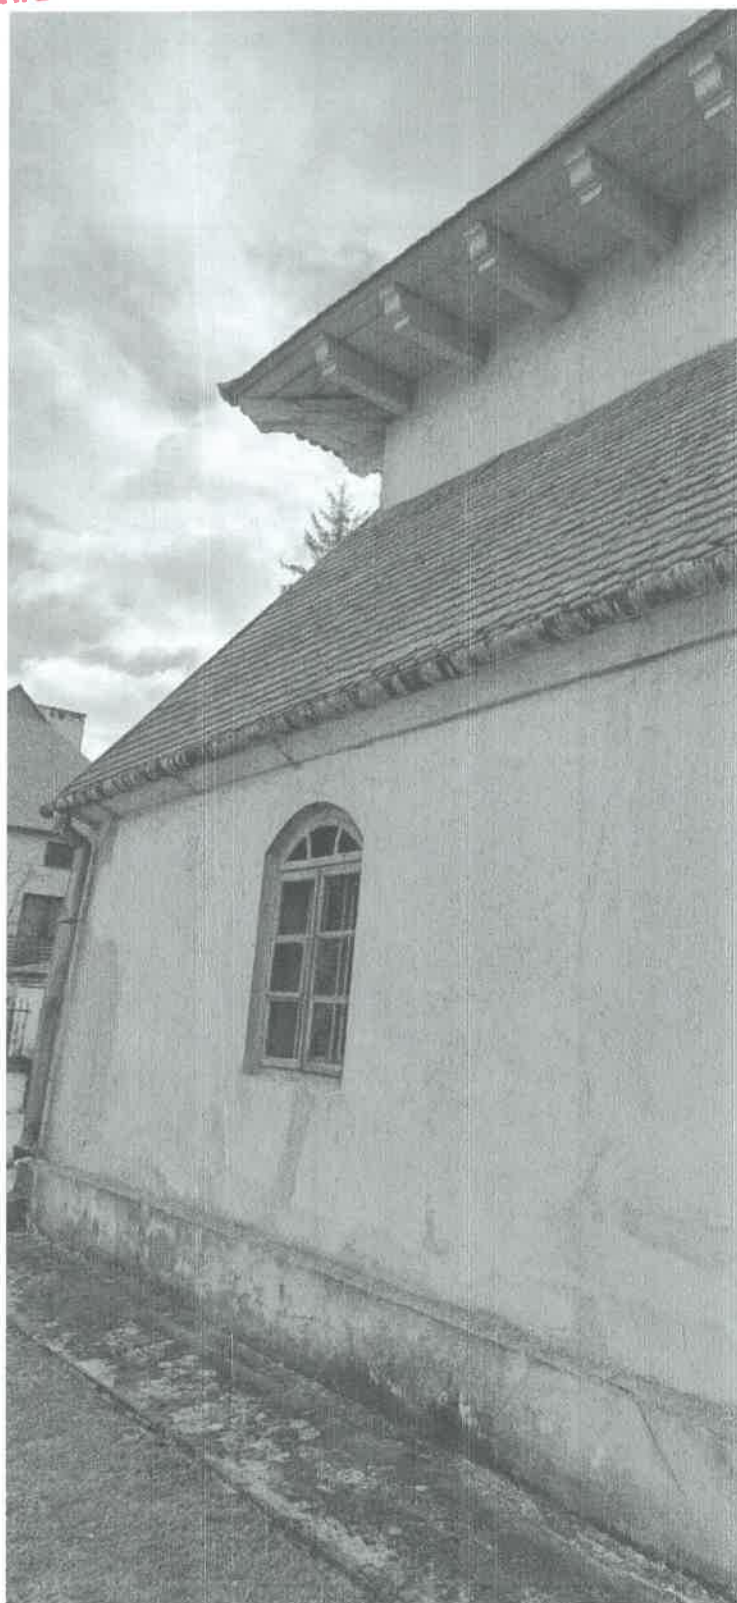
**Foto 13. KOŚCIÓŁ PARAFIALNY PW. ŚW. WOJCIECHA
W ŚŁAWICACH SZLACHECKICH**

Widok fragmentu elewacji północnej z partią cokołową znacznie zawilgoconą.

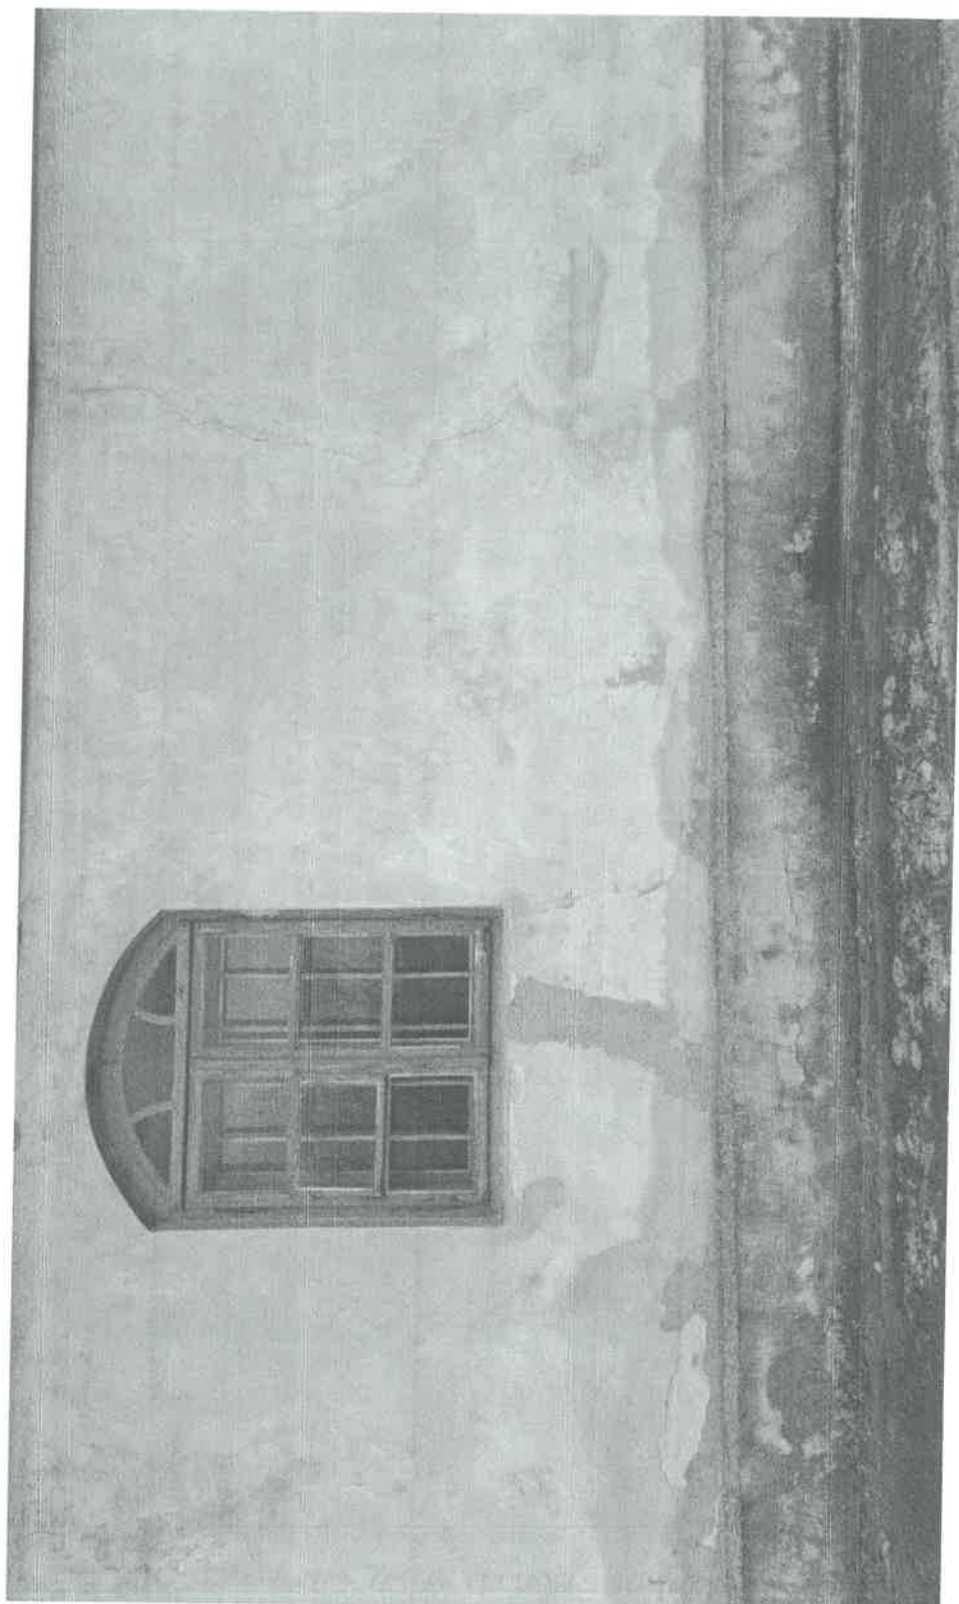
**Foto 14. KOŚCIÓŁ PARAFIALNY PW. ŚW. WOJCIECHA
W SŁAWICACH SZLACHECKICH**

Stan zachowania elewacji. Listopad 2023. Widok fragmentu elewacji północnej z partią okienną
znacznie zawilgoconą, z licznymi pęknięciami tynków i próbami ich uzupełnienia cementem.

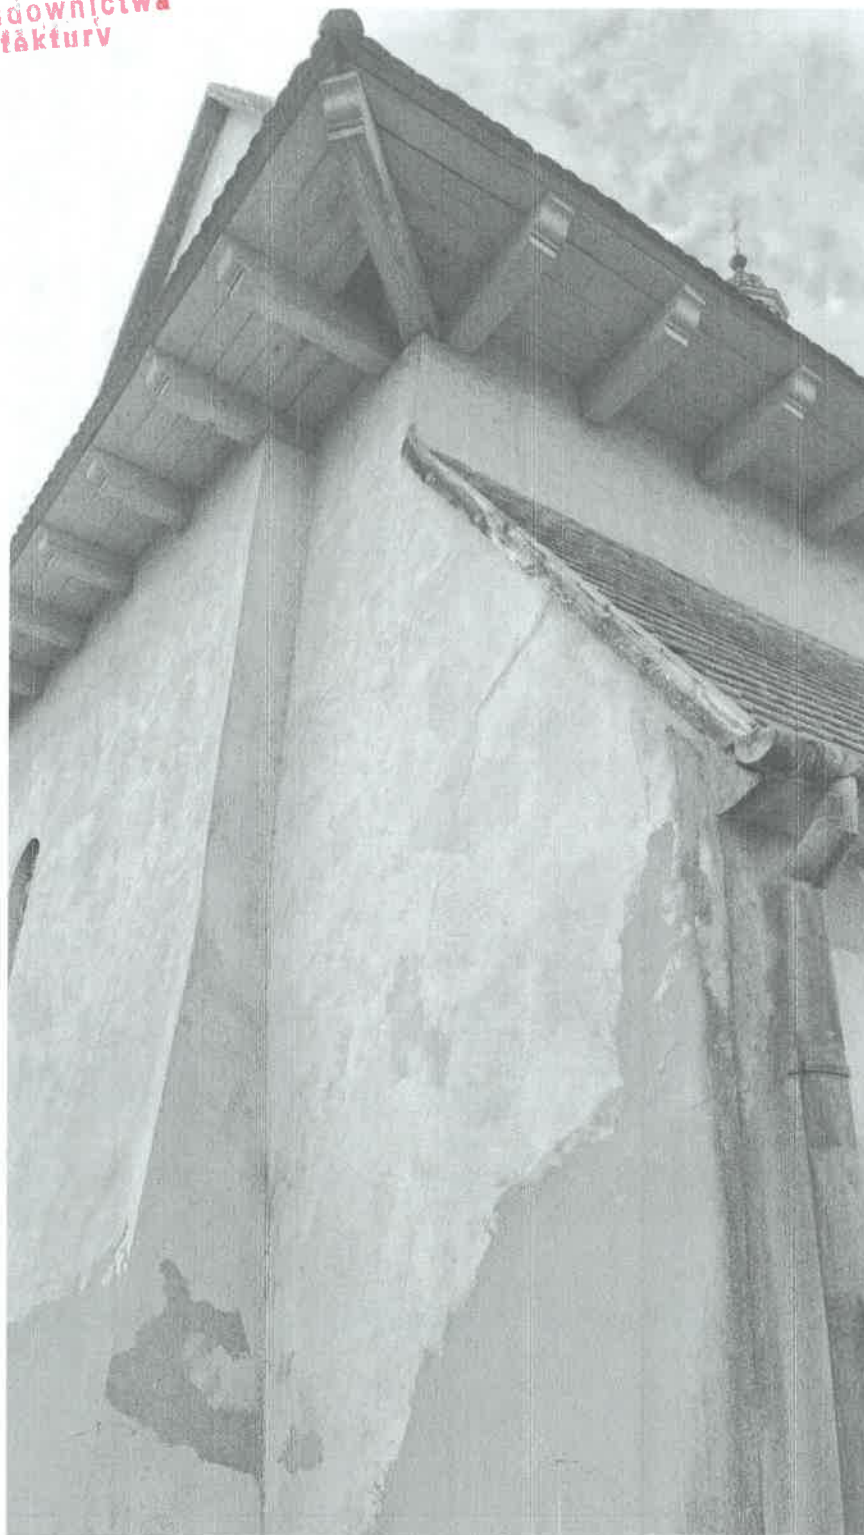
**Foto 15. KOŚCIÓŁ PARAFIALNY PW. ŚW. WOJCIECHA
W SŁAWICACH SZLACHECKICH**

Stan zachowania elewacji. Listopad 2023. Widoczne zniszczenia tynków elewacji spowodowane niesprawnym systemem rynien. Uszkodzenia naprawiane cementem.

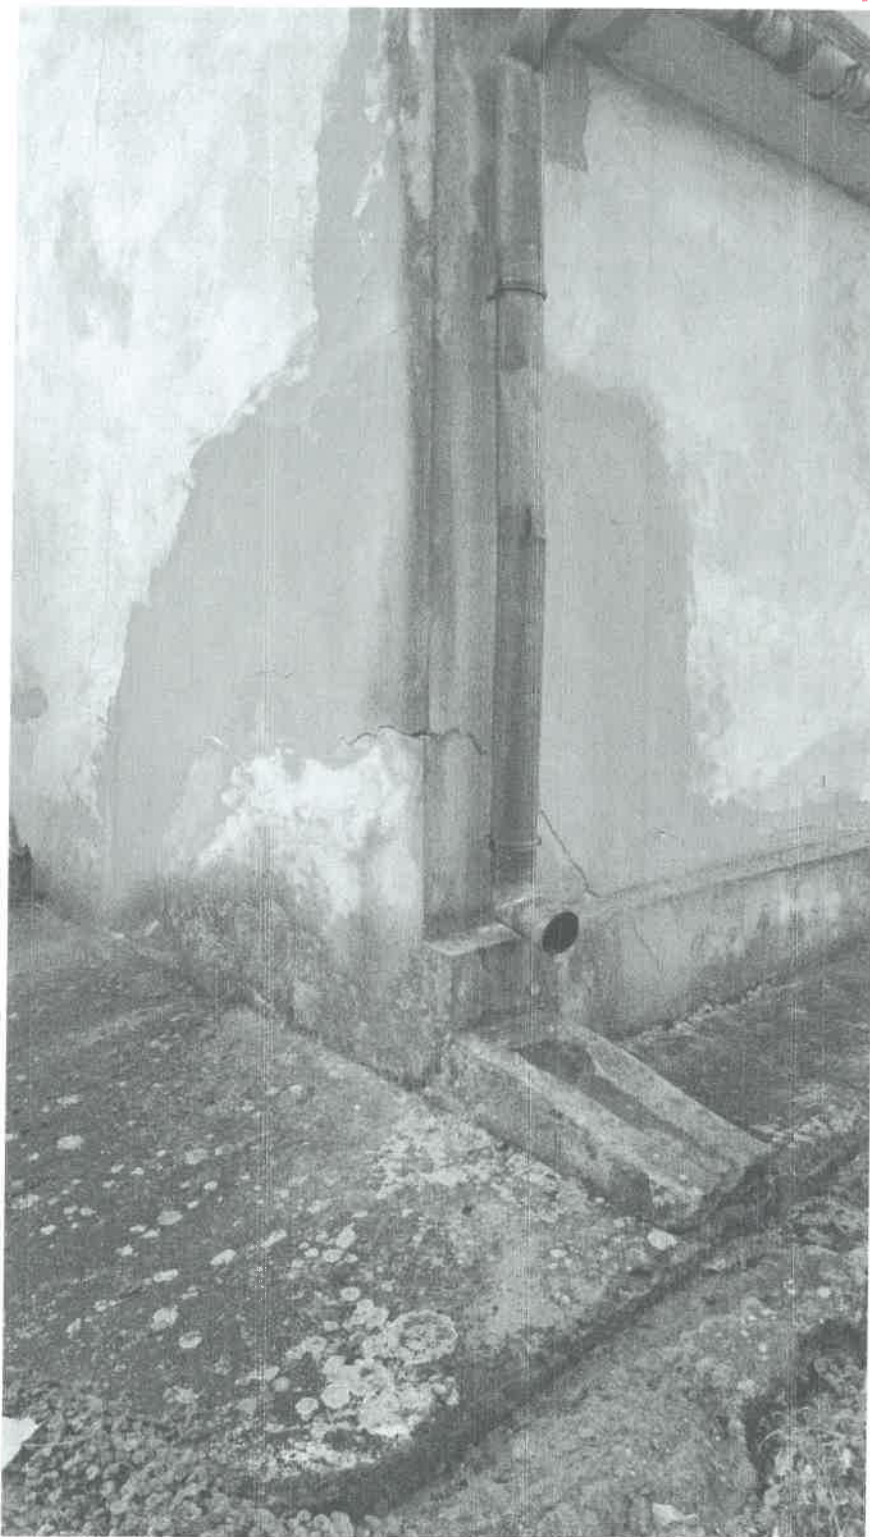
**Foto 16. KOŚCIÓŁ PARAFIALNY P.W. ŚW. WOJCIECHA
W SŁAWICACH SZLACHECKICH**

Stan zachowania elewacji. Listopad 2023. Widoczne zniszczenia tynków elewacji spowodowane niesprawnym systemem rynien. Uszkodzenia naprawiane cementem.
