**DOKUMENTACJA FOTOGRAFICZNA
STANU ZACHOWANIA OBIEKTU**

**KOŚCIÓŁ PARAFIALNY PW. ŚW. WOJCIECHA
W SŁAWICACH SZLACHECKICH**

ELEWACJE ZEWNĘTRZNE

LISTOPAD 2023

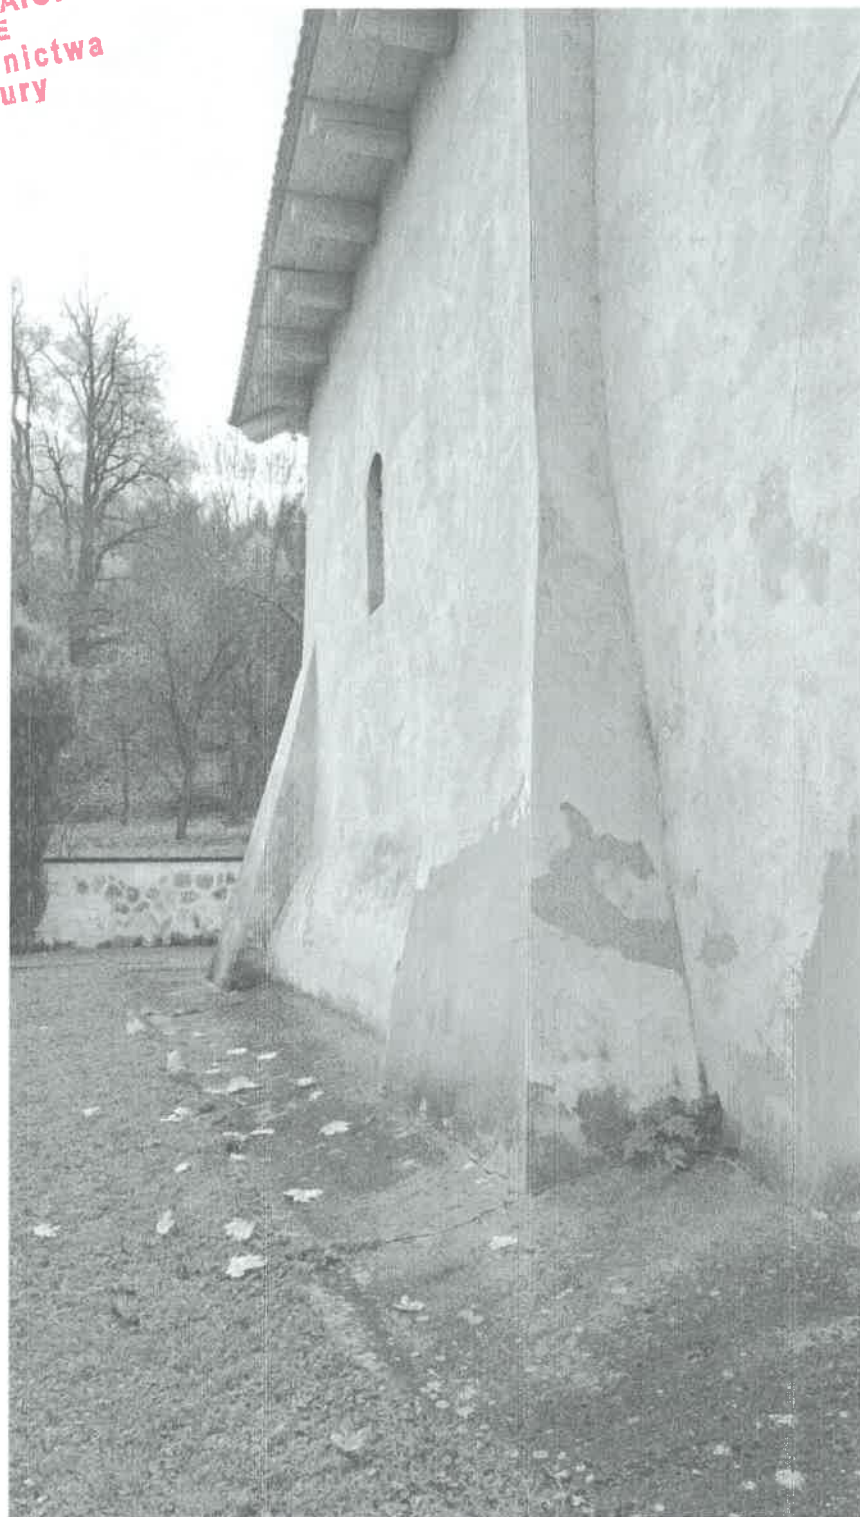
**Foto 17. KOŚCIÓŁ PARAFIALNY PW. ŚW. WOJCIECHA
W SŁAWICACH SZLACHECKICH**

Stan zachowania elewacji. Listopad 2023. Widoczne zniszczenia tynków elewacji spowodowane niesprawnym systemem rynien. Uszkodzenia naprawiane cementem.

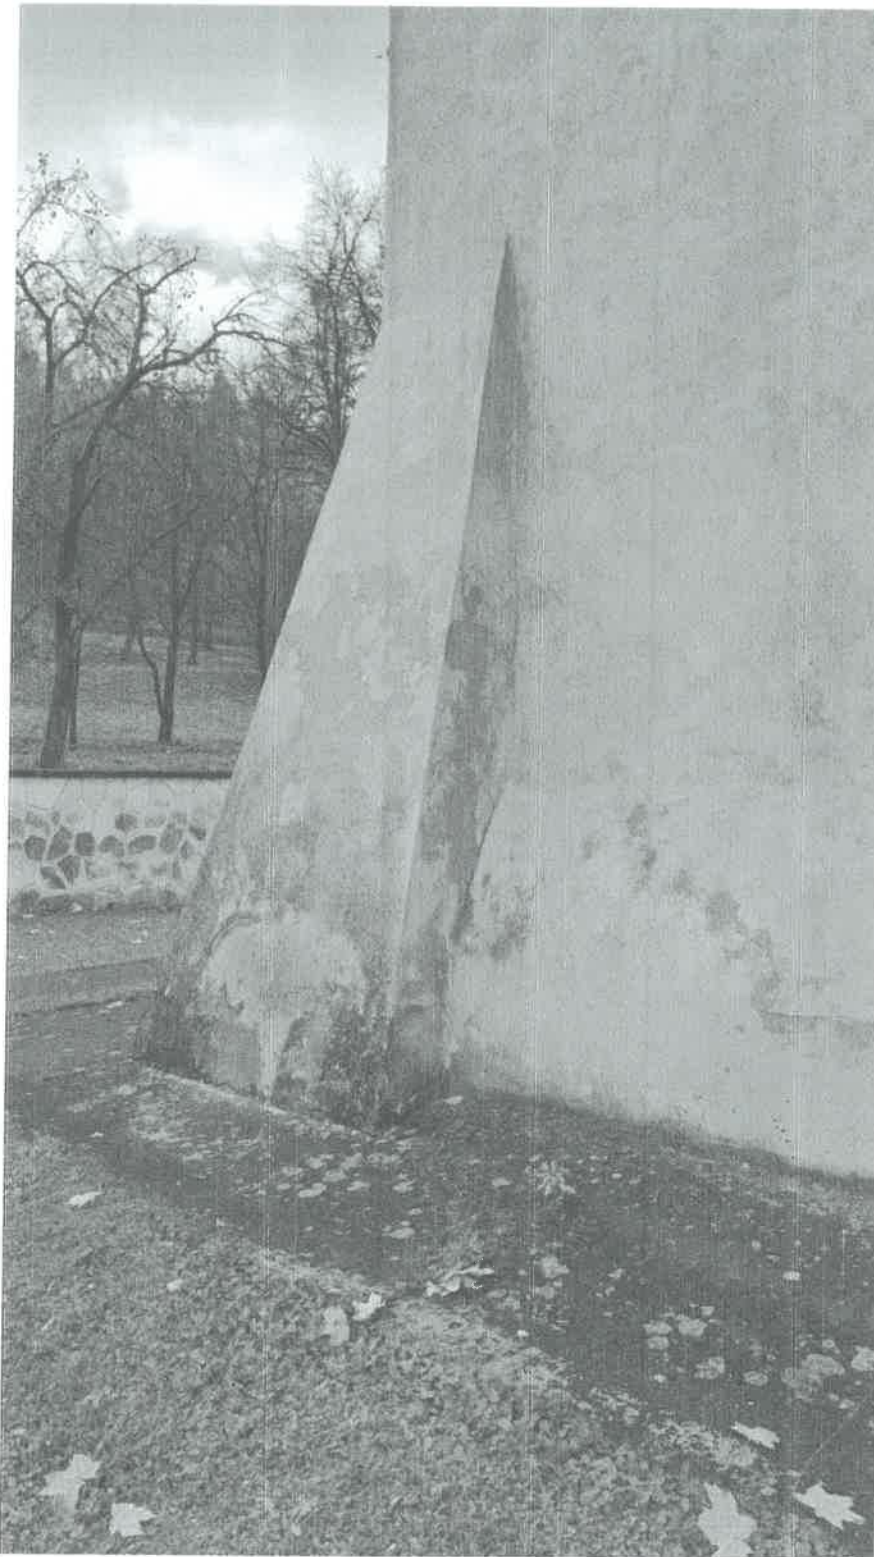
**Foto 18. KOŚCIÓŁ PARAFIALNY PW. ŚW. WOJCIECHA
W SŁAWICACH SZLACHECKICH**

Stan zachowania elewacji. Listopad 2023. Widoczne zniszczenia tynków elewacji spowodowane niesprawnym systemem rynien. Uszkodzenia naprawiane cementem.

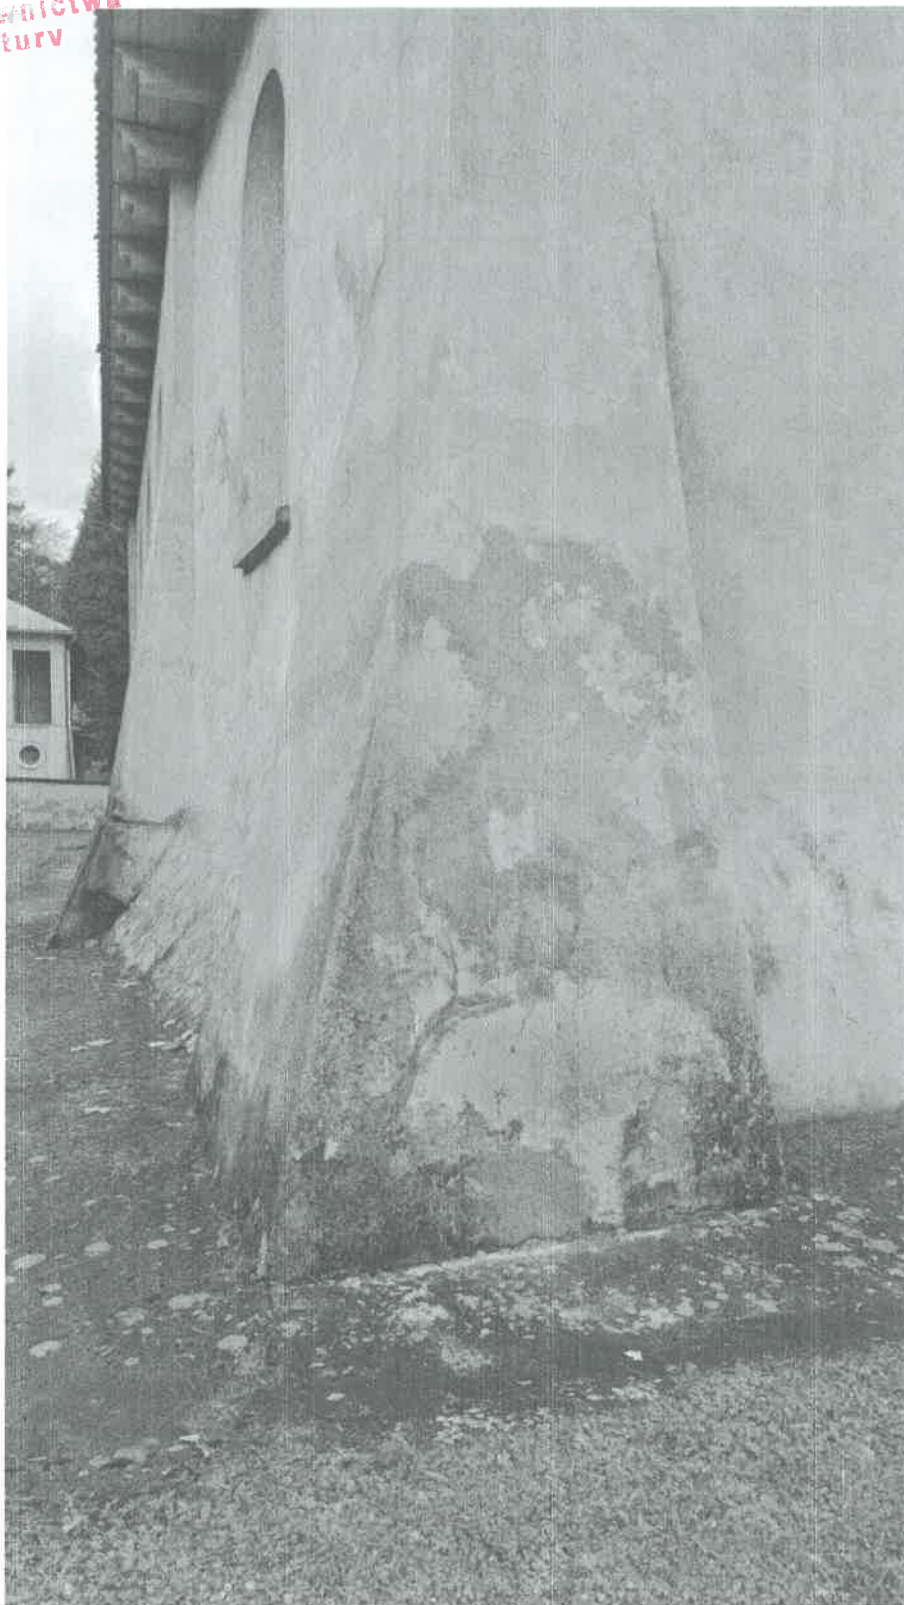
**Foto 19. KOŚCIÓŁ PARAFIALNY PW. ŚW. WOJCIECHA
W SŁAWICACH SZLACHECKICH**

Stan zachowania elewacji. Listopad 2023. Widoczne zniszczenia tynków elewacji spowodowane niesprawnym systemem rynien. Uszkodzenia naprawiane cementem.

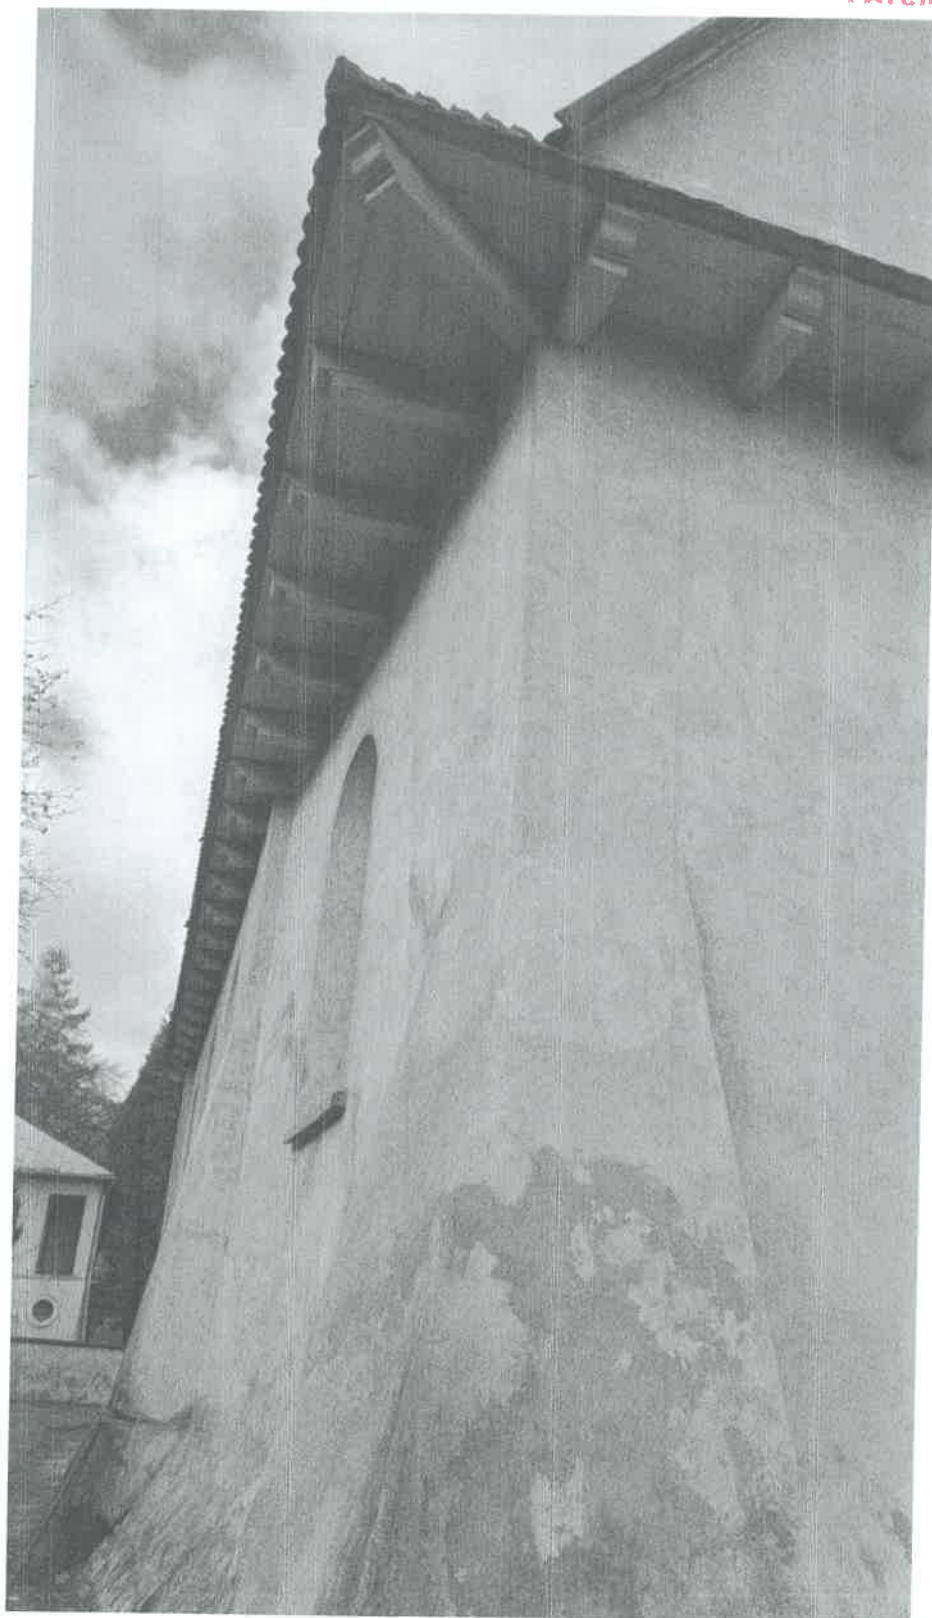
**Foto 20. KOŚCIÓŁ PARAFIALNY P.W. ŚW. WOJCIECHA
W SŁAWICACH SZLACHECKICH**

Stan zachowania elewacji. Listopad 2023. Widoczne zniszczenia tynków elewacji spowodowane niesprawnym systemem rynien. Uszkodzenia naprawiane cementem.

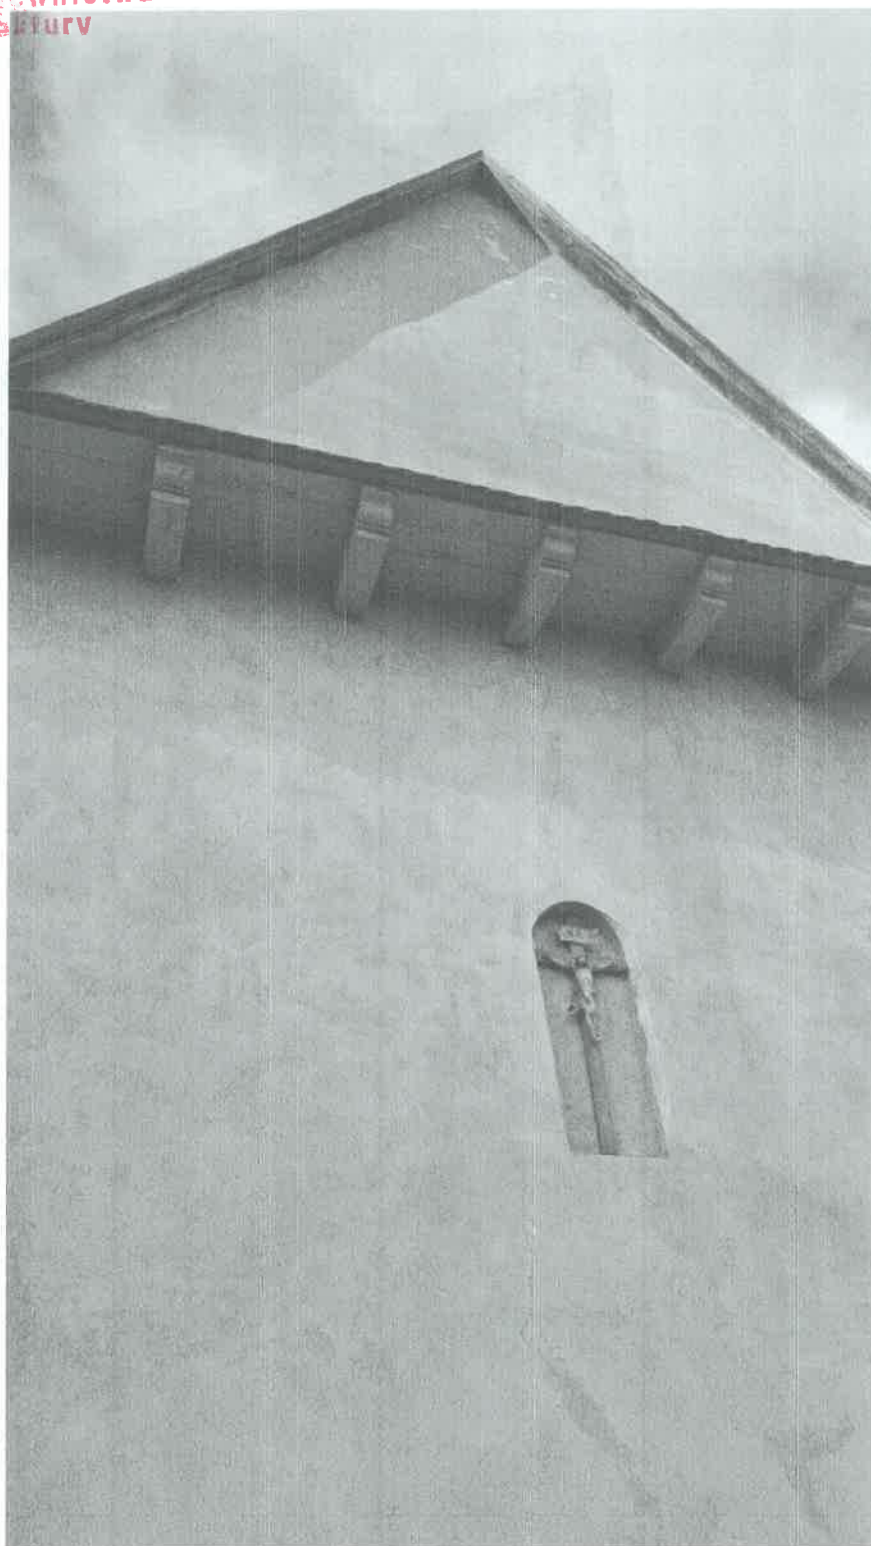
**Foto 21. KOŚCIÓŁ PARAFIALNY PW. ŚW. WOJCIECHA
W ŚLAWICACH SZLACHECKICH**

Fragment elewacji wschodniej z niszą na drewniany krucyfiks.

W szczycie zaprawa narzucona na drewniane odeskowanie.

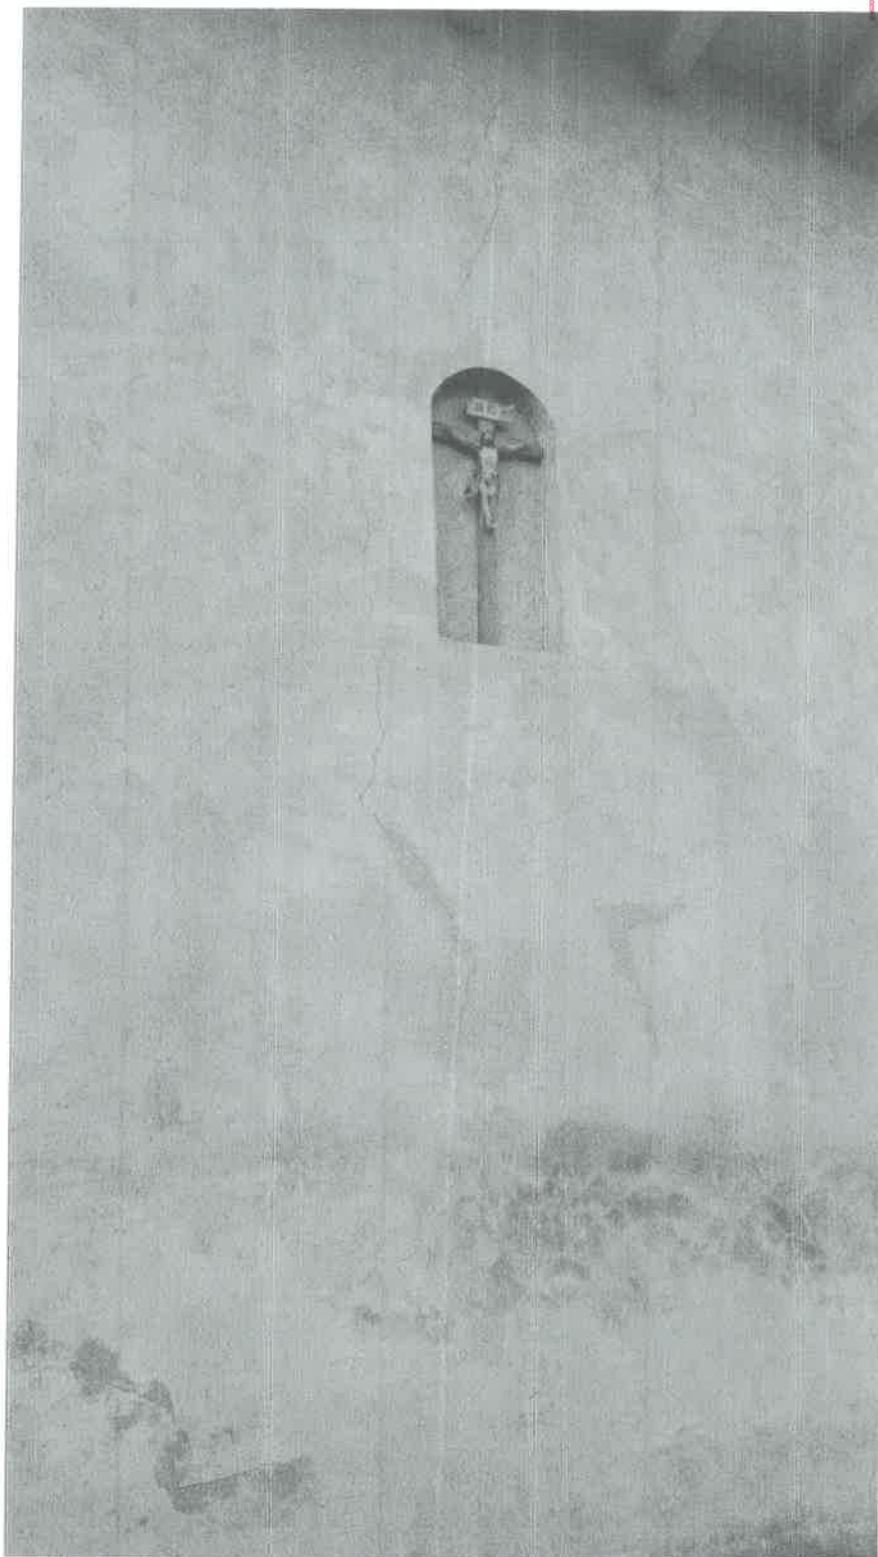
**Foto 22. KOŚCIÓŁ PARAFIALNY PW. ŚW. WOJCIECHA
W SŁAWICACH SZLACHECKICH**

Stan zachowania elewacji. Listopad 2023. Fragment elewacji wschodniej z niszą na drewniany krucyfiks. Widoczne pęknięcia tynków, zawilgocenia i zagrzybenia dolnych partii.

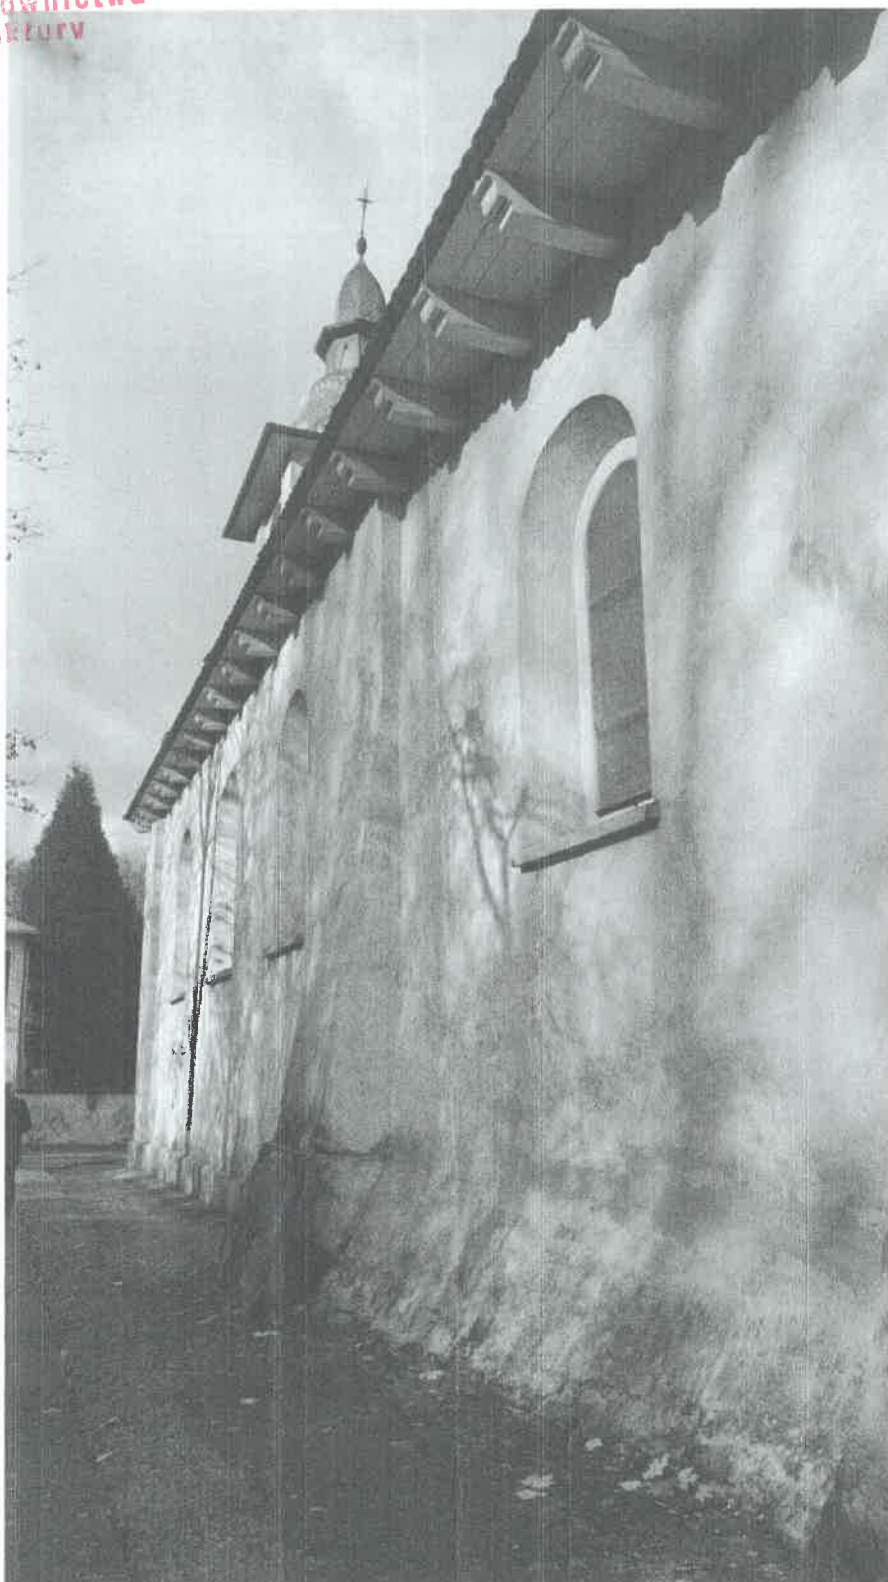
**Foto 23. KOŚCIÓŁ PARAFIALNY PW. ŚW. WOJCIECHA
W SŁAWICACH SZLACHECKICH**

Stan zachowania elewacji. Listopad 2023. Fragment elewacji południowej.
Partie przyziemia zawilgocone i zagrzybione.

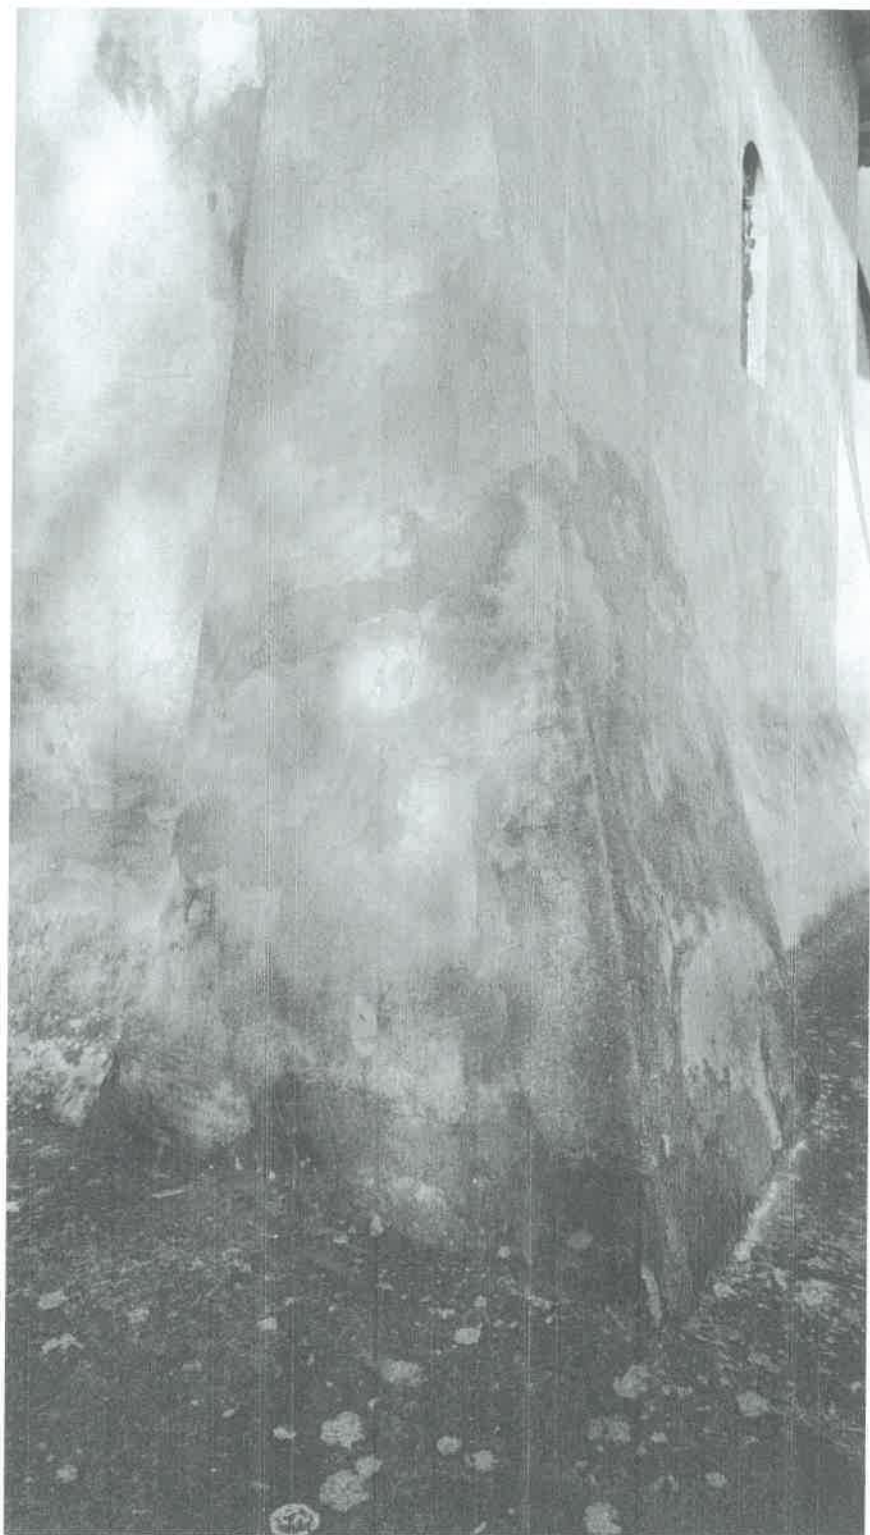
**Foto 24. KOŚCIÓŁ PARAFIALNY PW. ŚW. WOJCIECHA
W SŁAWICACH SZLACHECKICH**

Stan zachowania elewacji. Listopad 2023. Partie przyziemia zawilgocone i zagrzybione.
Pęknięcia tynków uzupełniane cementem

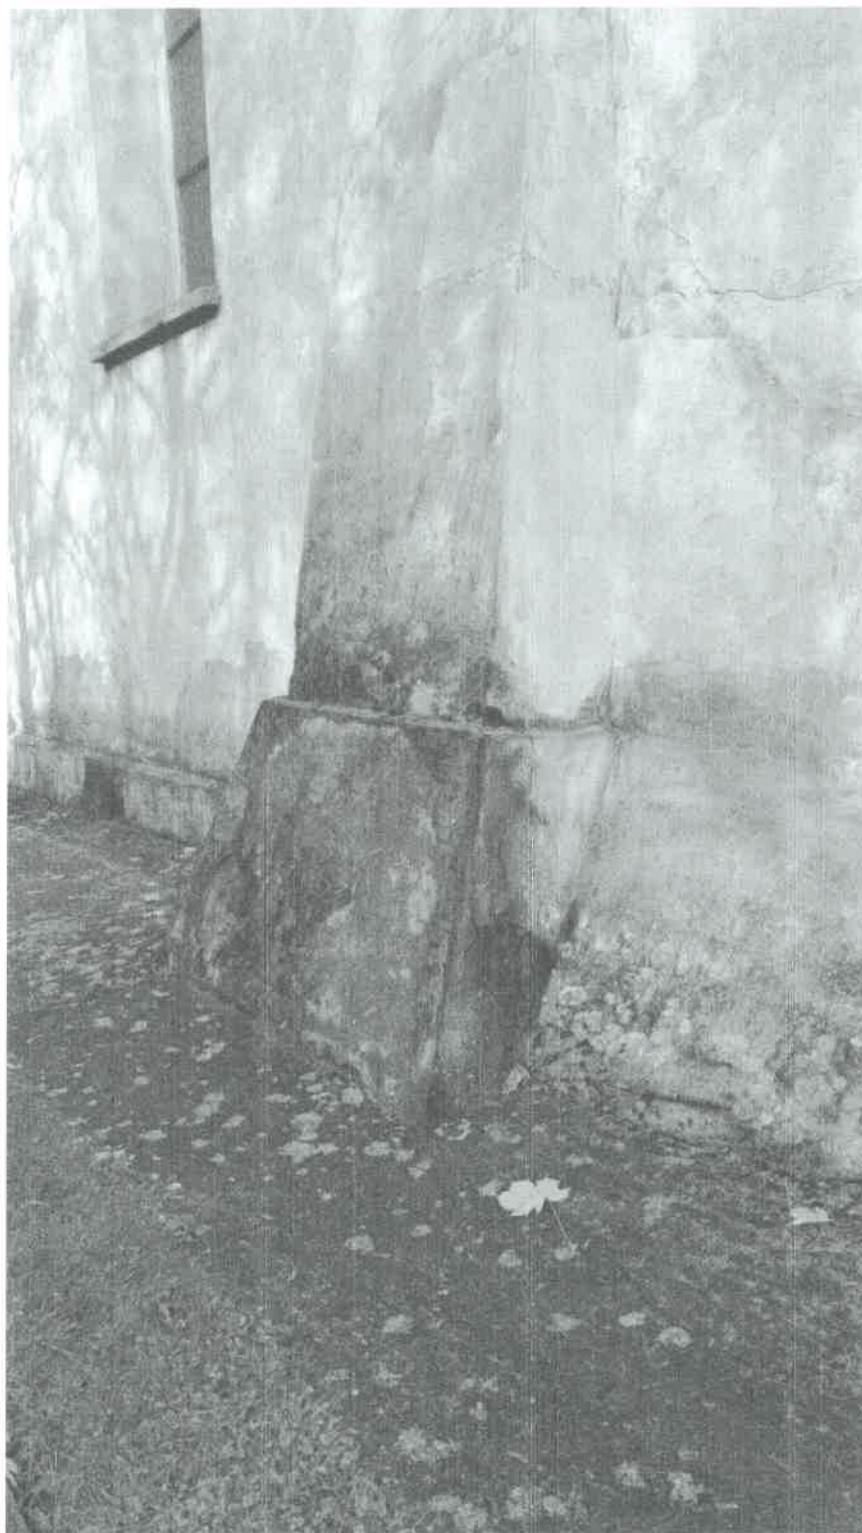
**Foto 25. KOŚCIÓŁ PARAFIALNY PW. ŚW. WOJCIECHA
W SŁAWICACH SZLACHECKICH**

Partie przyziemia zawilgocone i zagrzybione. Pęknięcia tynków uzupełniane cementem

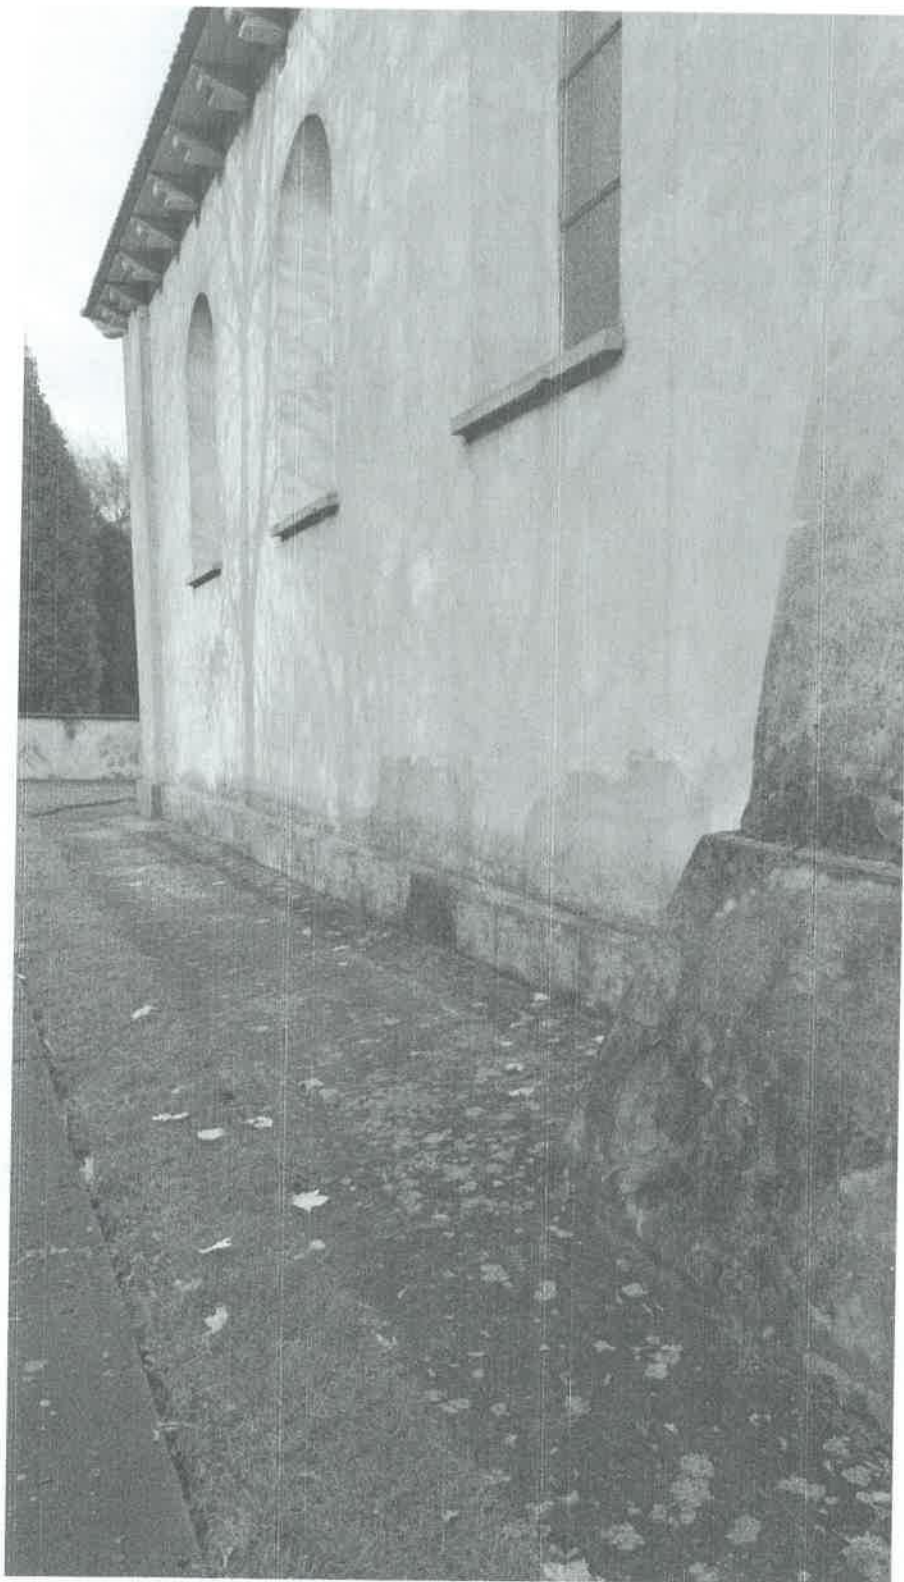
**Foto 26. KOŚCIÓŁ PARAFIALNY P.W. ŚW. WOJCIECHA
W SŁAWICACH SZLACHECKICH**

Stan zachowania elewacji. Listopad 2023. Widok fragmentu elewacji południowej.
Partie przyziemia zawilgocone i zagrzybione. Pęknięcia tynków uzupełniane cementem.

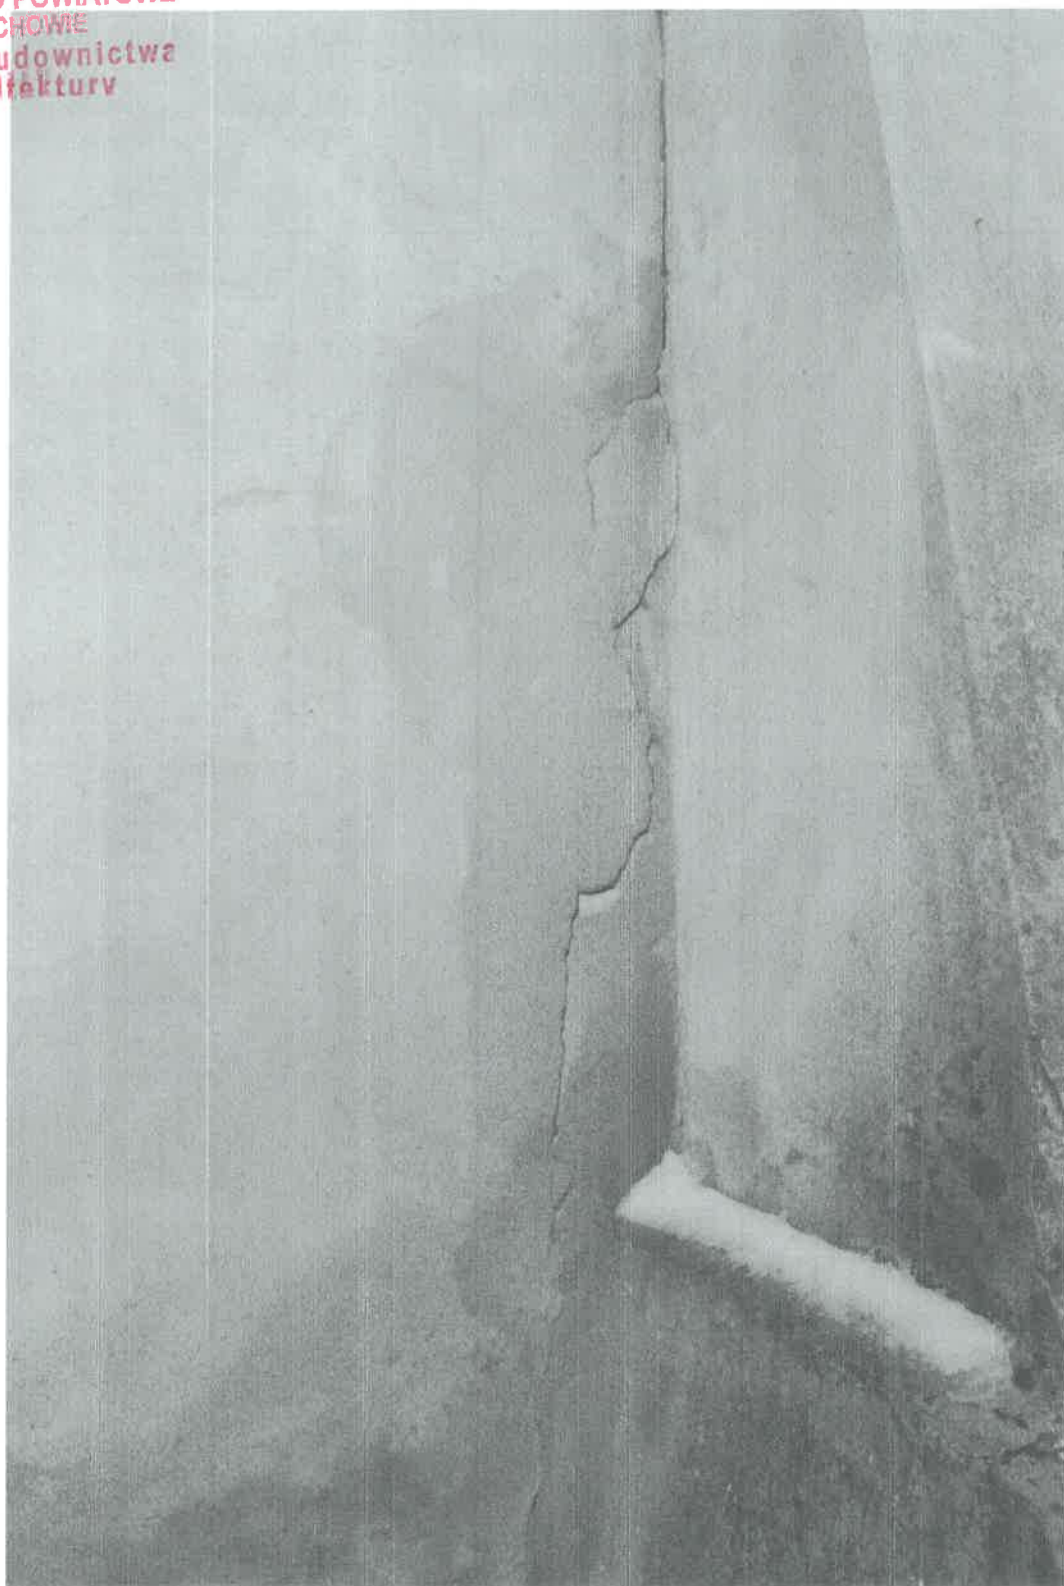
**Foto 27. KOŚCIÓŁ PARAFIALNY PW. ŚW. WOJCIECHA
W SŁAWICACH SZLACHECKICH**

Stan zachowania elewacji. Grudzień 2023. Widok fragmentu elewacji południowej.
Partie przyziemia zawilgocone i zagrzybione. Pęknięcia tynków uzupełniane cementem

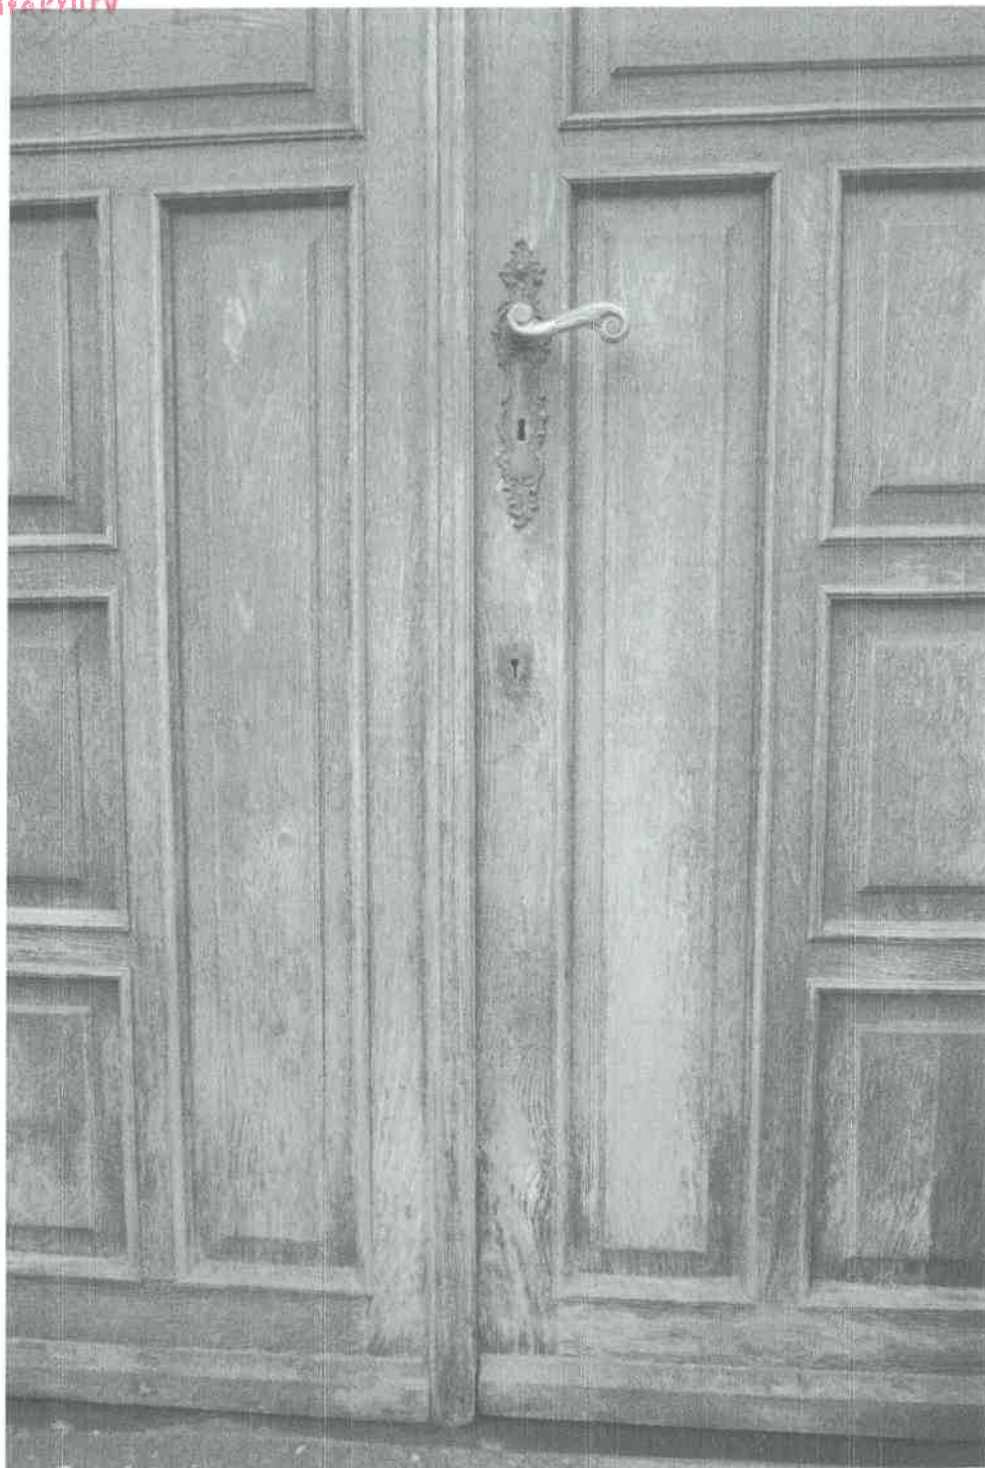
**Foto 29. KOŚCIÓŁ PARAFIALNY PW. ŚW. WOJCIECHA
W SŁAWICACH SZLACHECKICH**

Stan zachowania elewacji. Grudzień 2023. Drzwi wejściowe do kościoła, strona zachodnia,
zbliżenie zniszczonej stolarki dębowej.

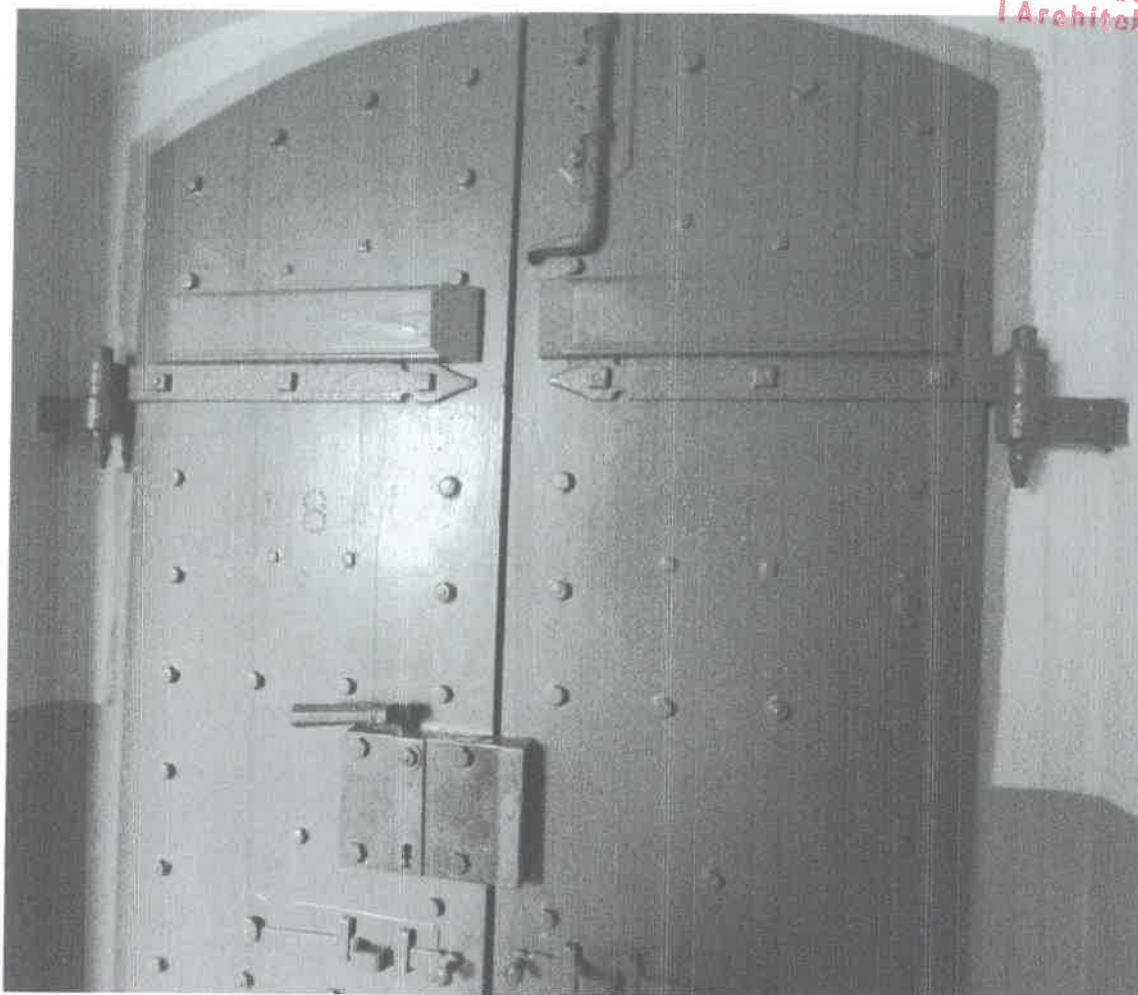
**Foto 30. KOŚCIÓŁ PARAFIALNY PW. ŚW. WOJCIECHA
W SŁAWICACH SZLACHECKICH**

Stan zachowania elewacji. Grudzień 2023. Drzwi wejściowe do kościoła, strona zachodnia,
zbliżenie zniszczonej stolarki dębowej od strony kruchty, z datą powstania 1891 r.

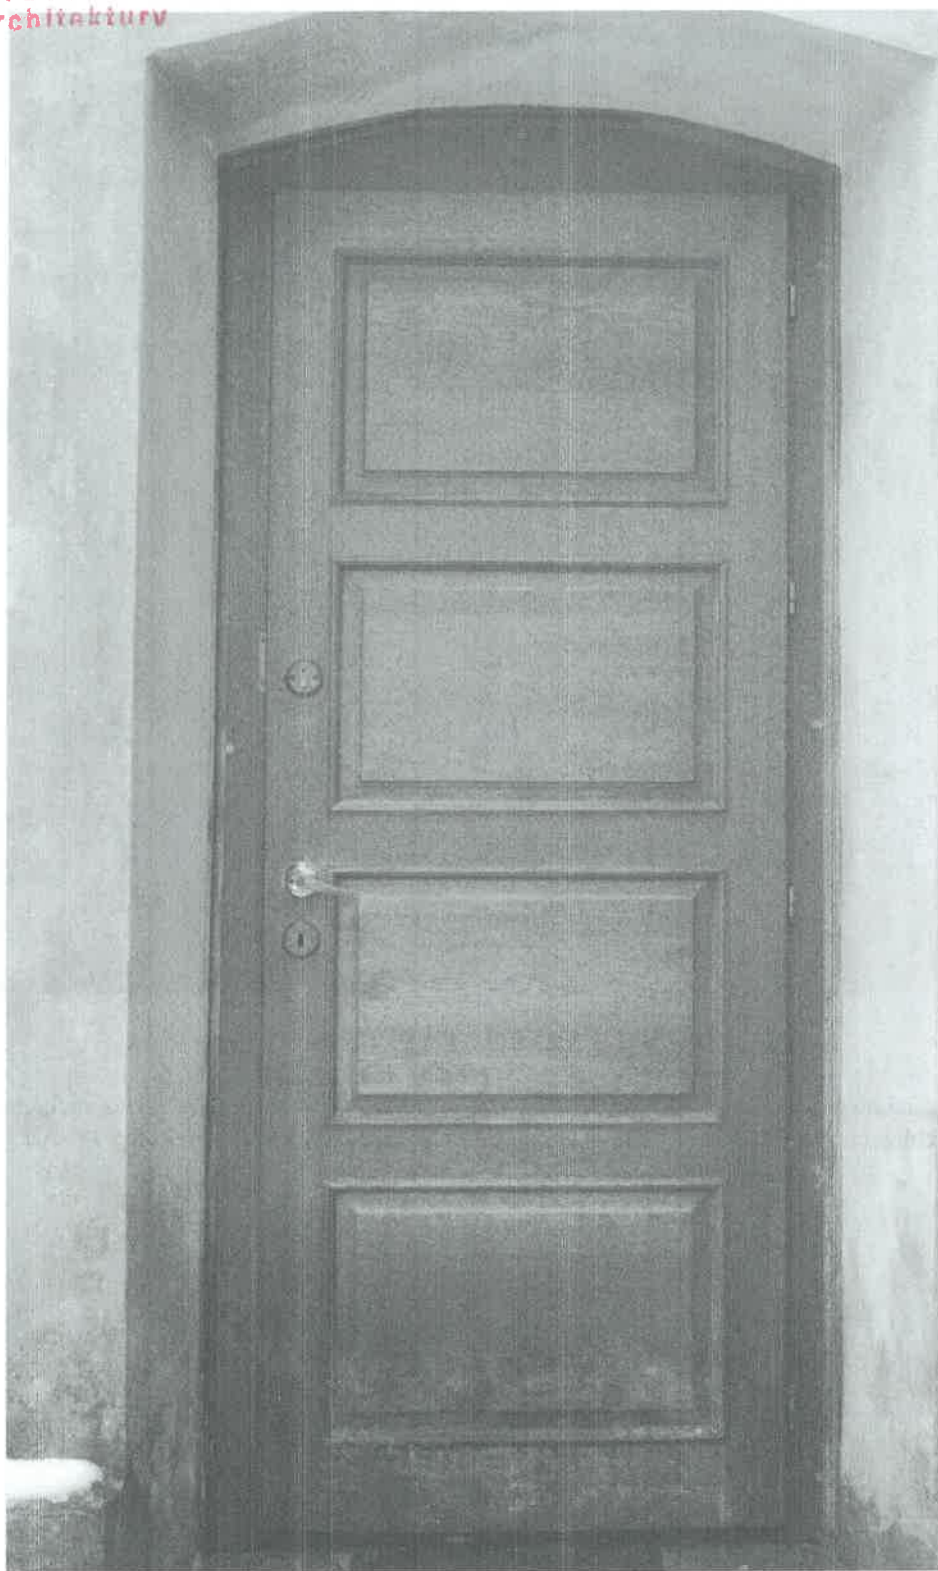
**Foto 31. KOŚCIÓŁ PARAFIALNY PW. ŚW. WOJCIECHA
W SŁAWICACH SZLACHECKICH**

Stan zachowania elewacji. Grudzień 2023. Drzwi wejściowe do zakrystii,
zbliżenie zniszczonej stolarki dębowej.

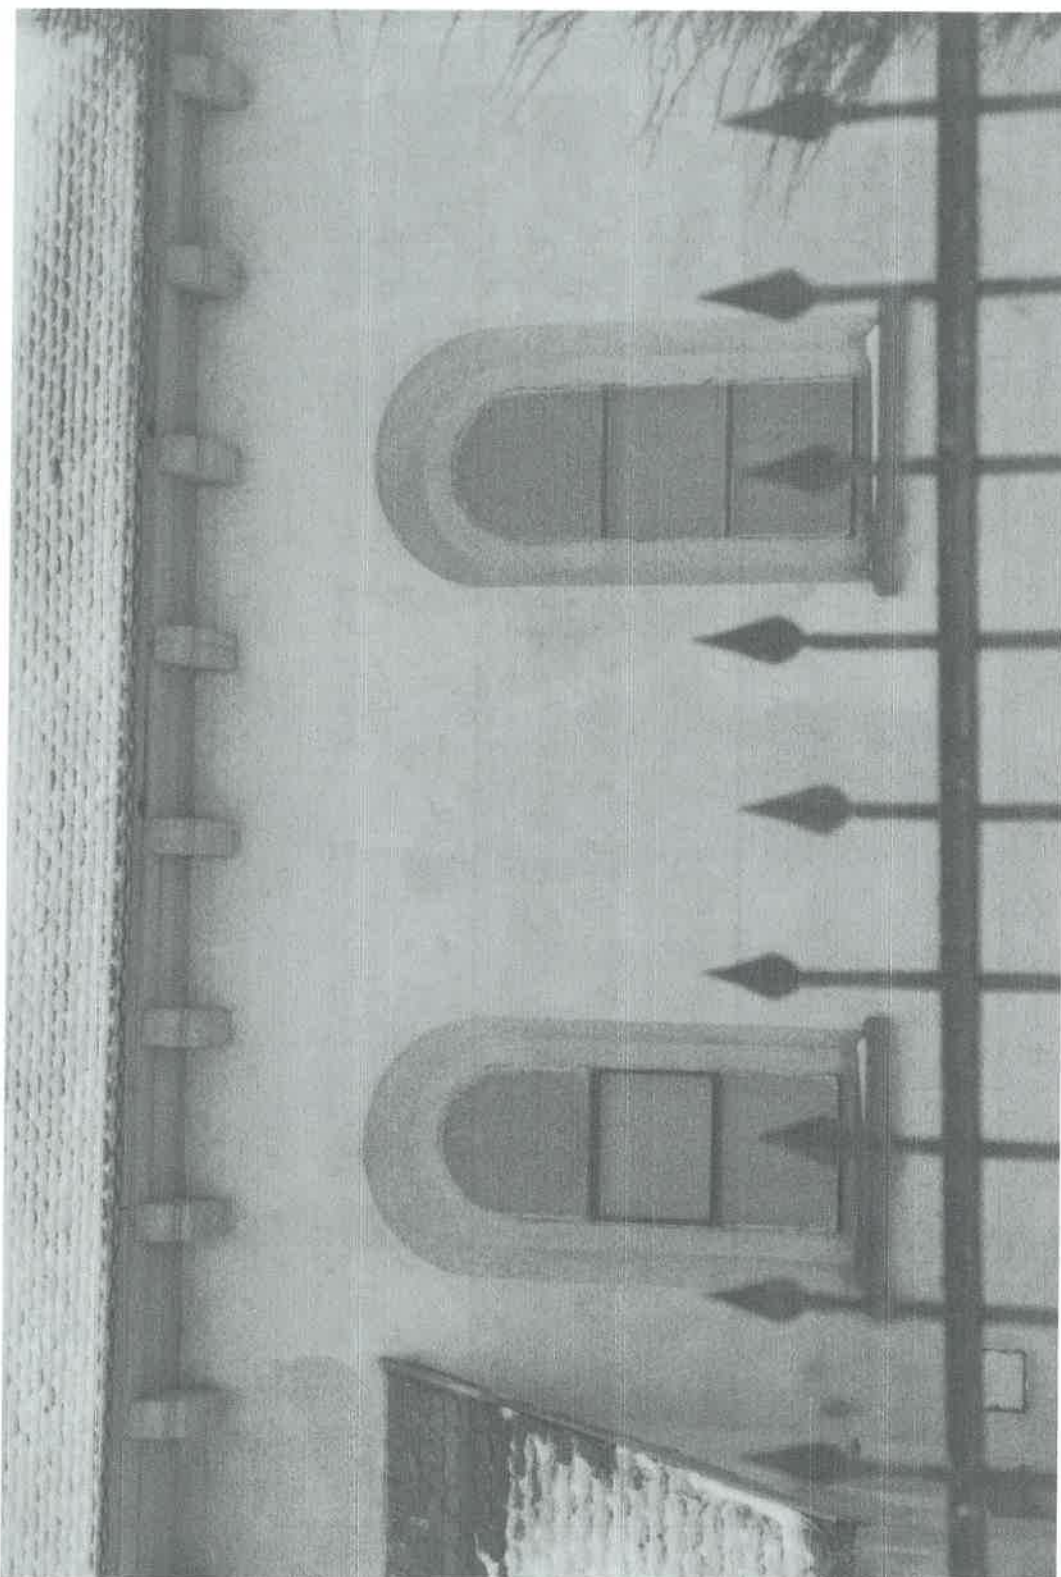
**Foto 32. KOŚCIÓŁ PARAFIALNY P.W. ŚW. WOJCIECHA
W SŁAWICACH SZLACHECKICH**

Stan zachowania elewacji. Grudzień 2023. Widoczne osłony witraży od strony północnej.
