**DOKUMENTACJA FOTOGRAFICZNA
STANU ZACHOWANIA OBIEKTU**

**KOŚCIÓŁ PARAFIALNY PW. ŚW. WOJCIECHA
W SŁAWICACH SZLACHECKICH**

ELEWACJE ZEWNĘTRZNE

LISTOPAD 2023

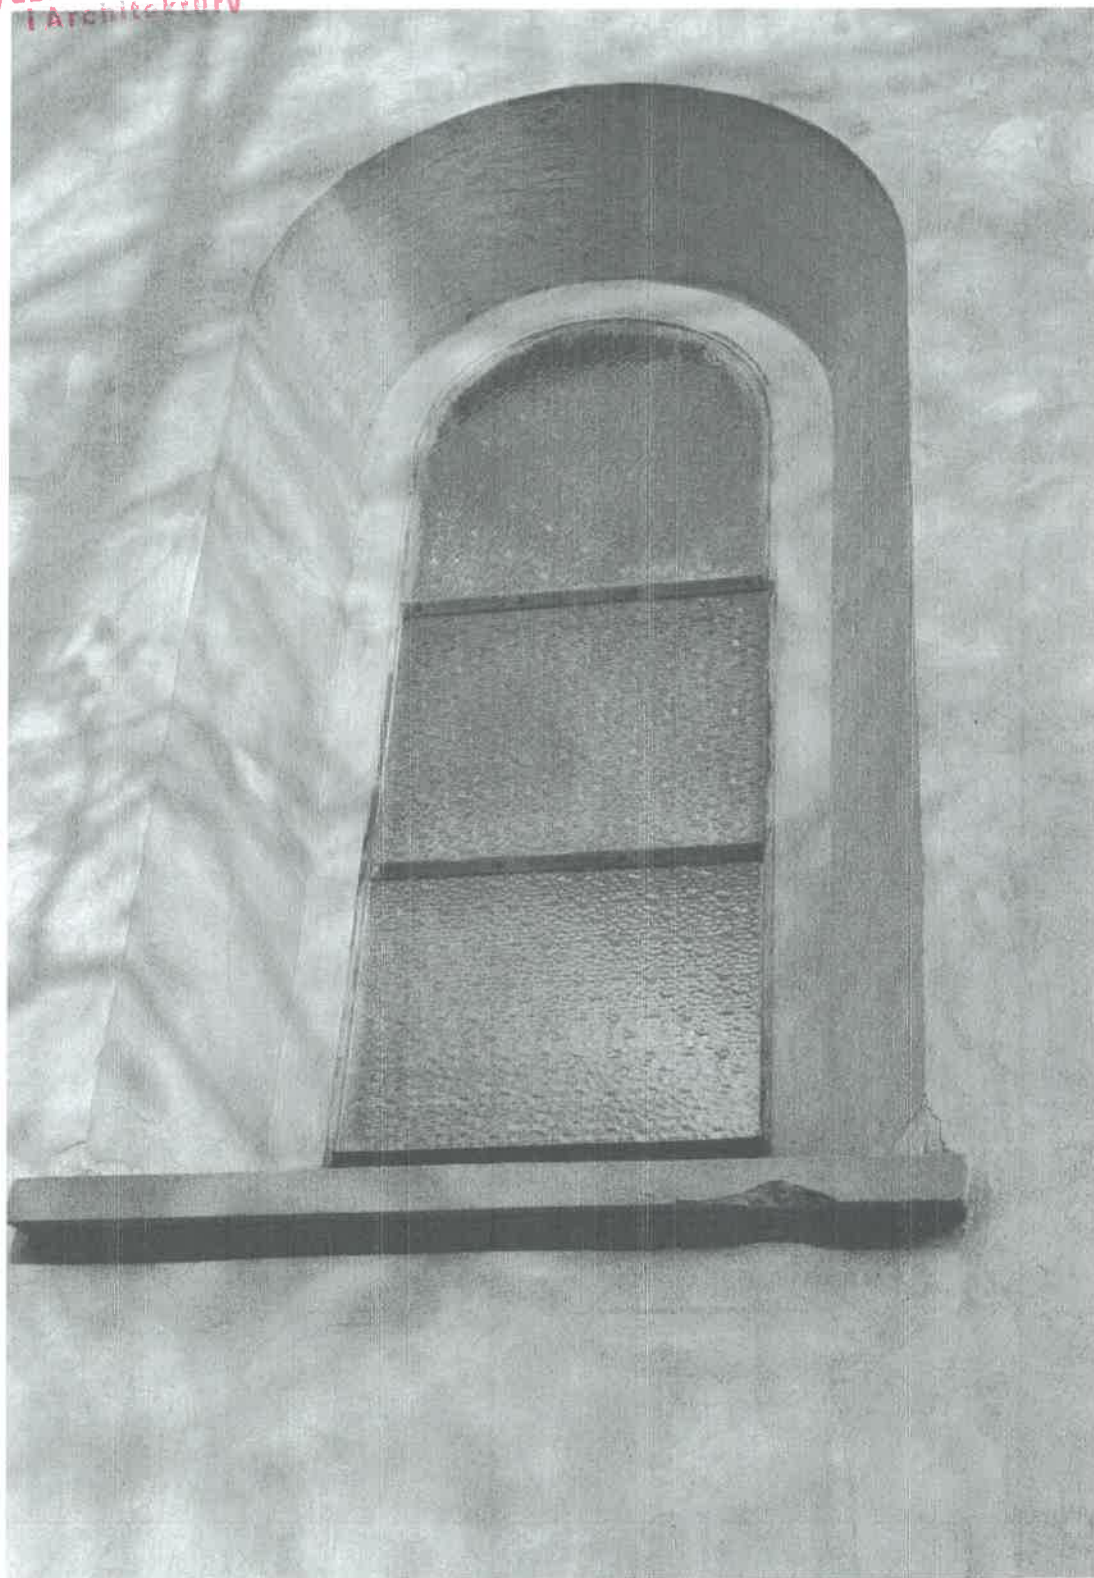
**Foto 33. KOŚCIÓŁ PARAFIALNY PW. ŚW. WOJCIECHA
W SŁAWICACH SZLACHECKICH**

Stan zachowania elewacji. Listopad 2023. Widok fragmentu elewacji północnej.
Widoczne zabezpieczenia witraży zaatakowane korozją i parapety pozbawione ofasowań.

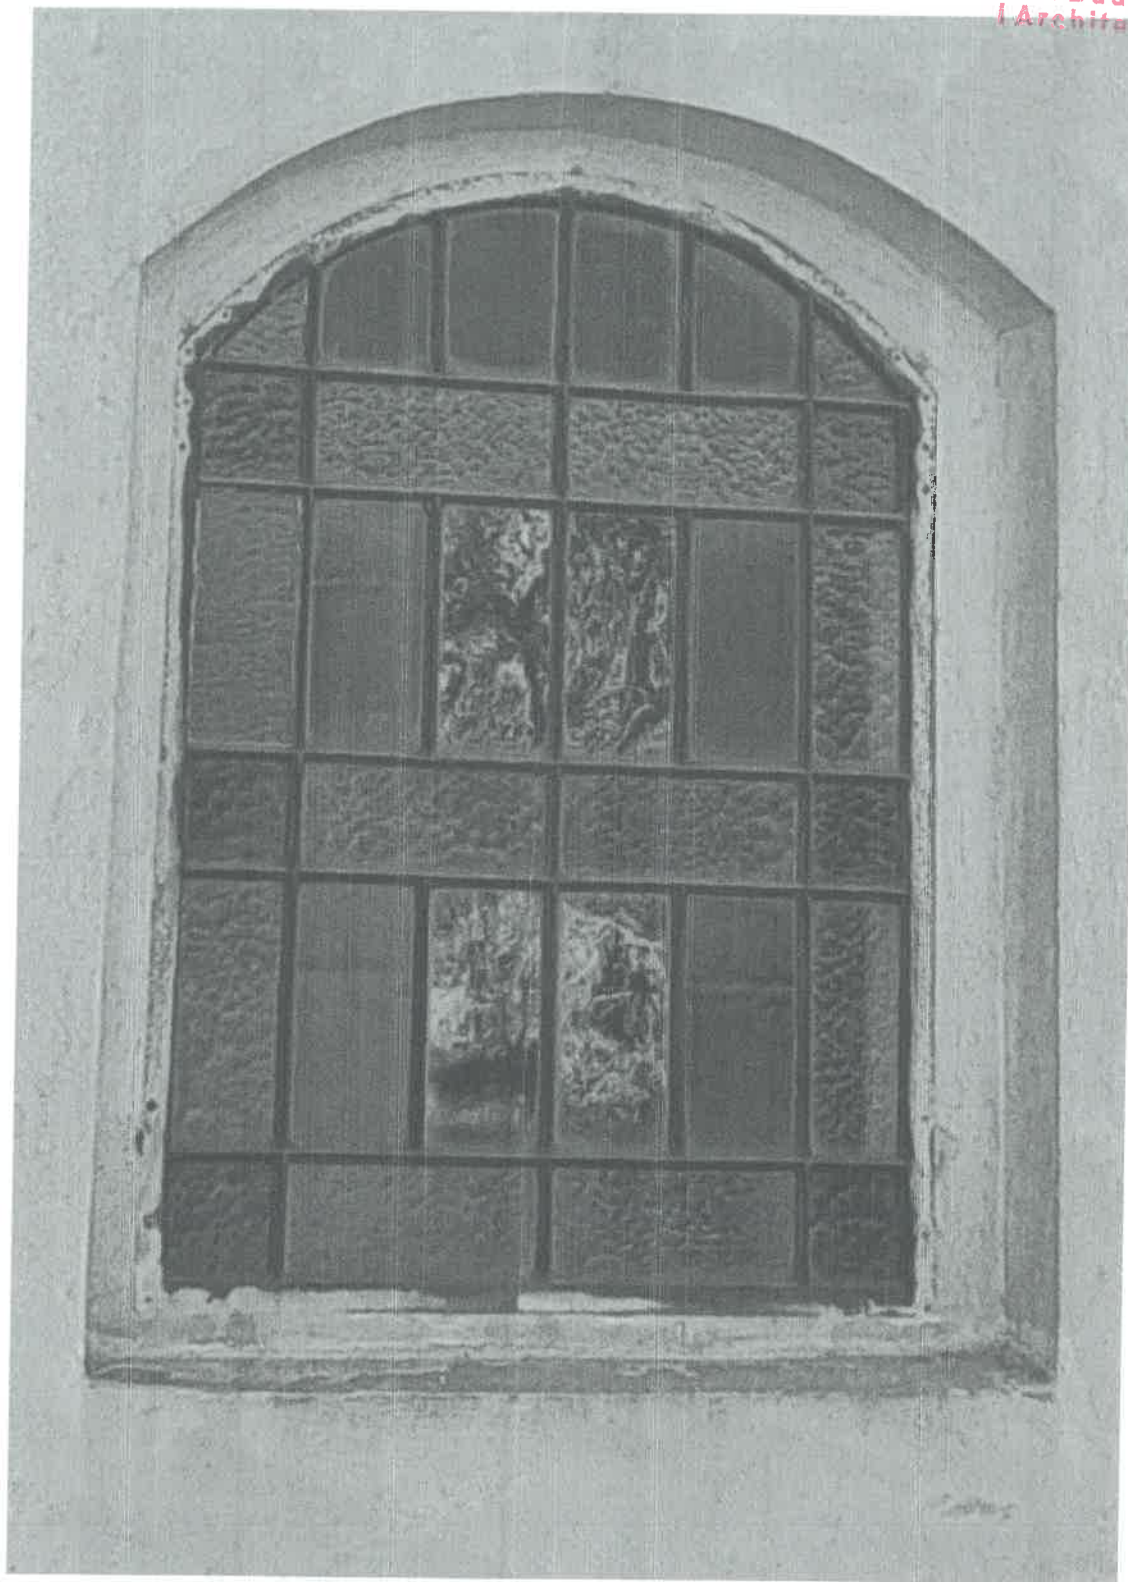
**Foto 34. KOŚCIÓŁ PARAFIALNY PW. ŚW. WOJCIECHA
W SŁAWICACH SZLACHECKICH**

Stan zachowania elewacji. Listopad 2023. Widok fragmentu elewacji północnej.
Widoczny witraż w zakrystii, obramienie zaatakowane korozją, parapet pozbawiony otoczenia

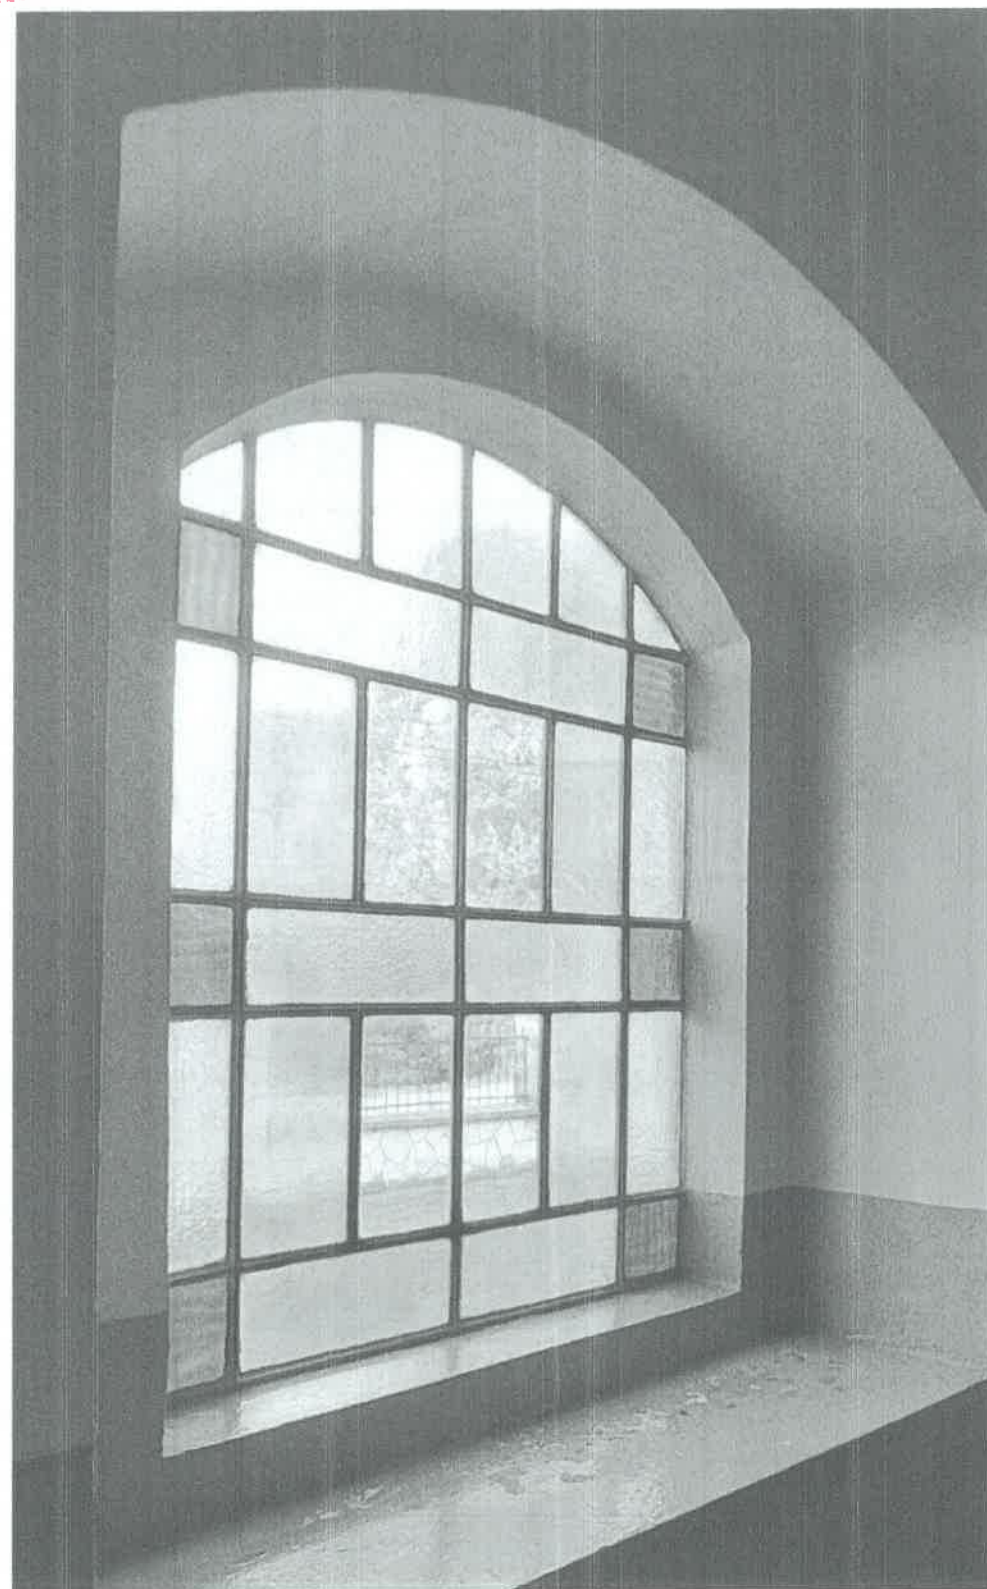
**Foto 35. KOŚCIÓŁ PARAFIALNY PW. ŚW. WOJCIECHA
W SŁAWICACH SZLACHECKICH**
Stan zachowania elewacji. Listopad 2023. Widoczny witraż w zakrystii.

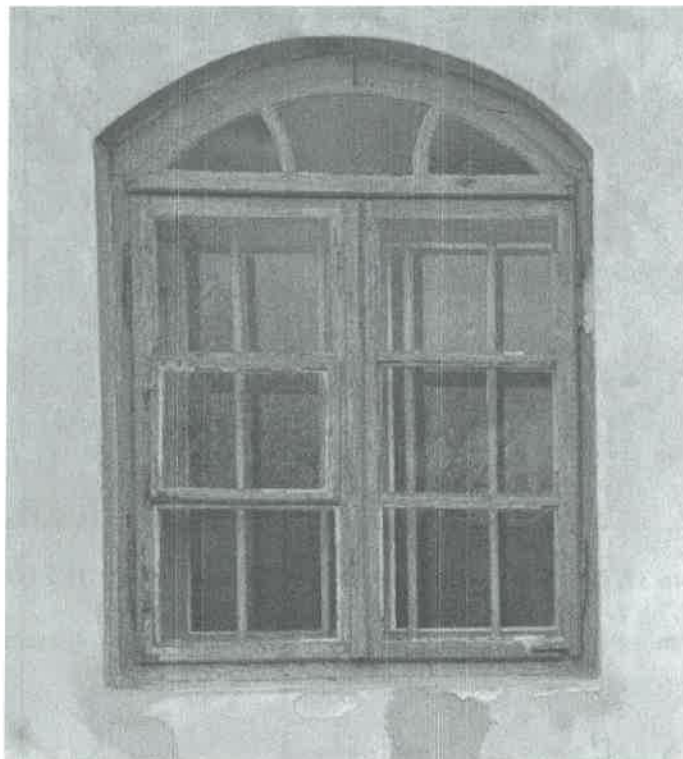
**Foto 36. KOŚCIÓŁ PARAFIALNY PW. ŚW. WOJCIECHA
W SŁAWICACH SZLACHECKICH**

Stan zachowania elewacji. Listopad 2023. Widoczne okno i krata w zakręsie

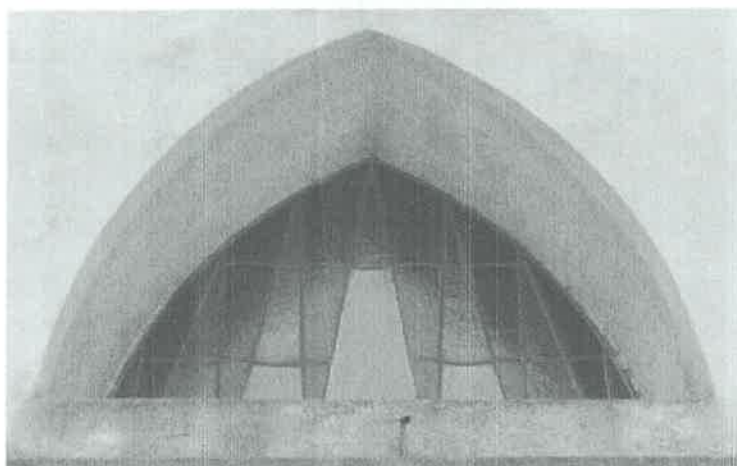
**Foto 38. KOŚCIÓŁ PARAFIALNY PW. ŚW. WOJCIECHA
W SŁAWICACH SZLACHECKICH**

Stan zachowania elewacji. Listopad 2023. Widoczne okienko kruchty zachodniej.

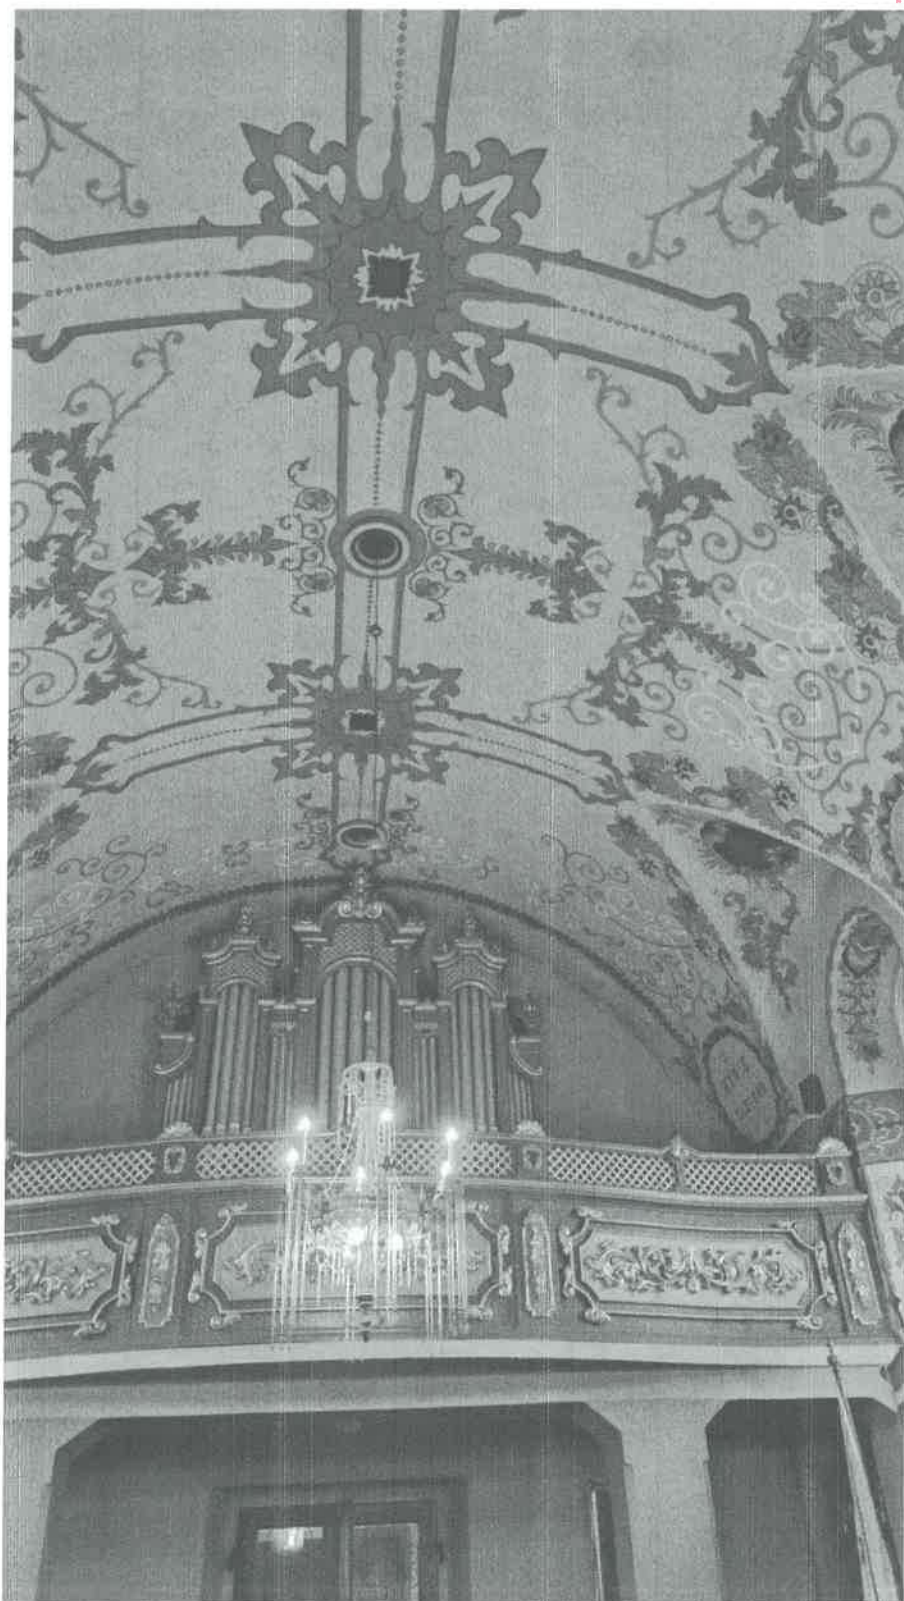
**Foto 45. KOŚCIÓŁ PARAFIALNY PW. ŚW. WOJCIECHA
W SŁAWICACH SZLACHECKICH**

Wnętrze. Listopad 2023. Widok fragmentu dekoracji malarskich sklepienia i
ściany południowej oraz epitafia marmurowe.

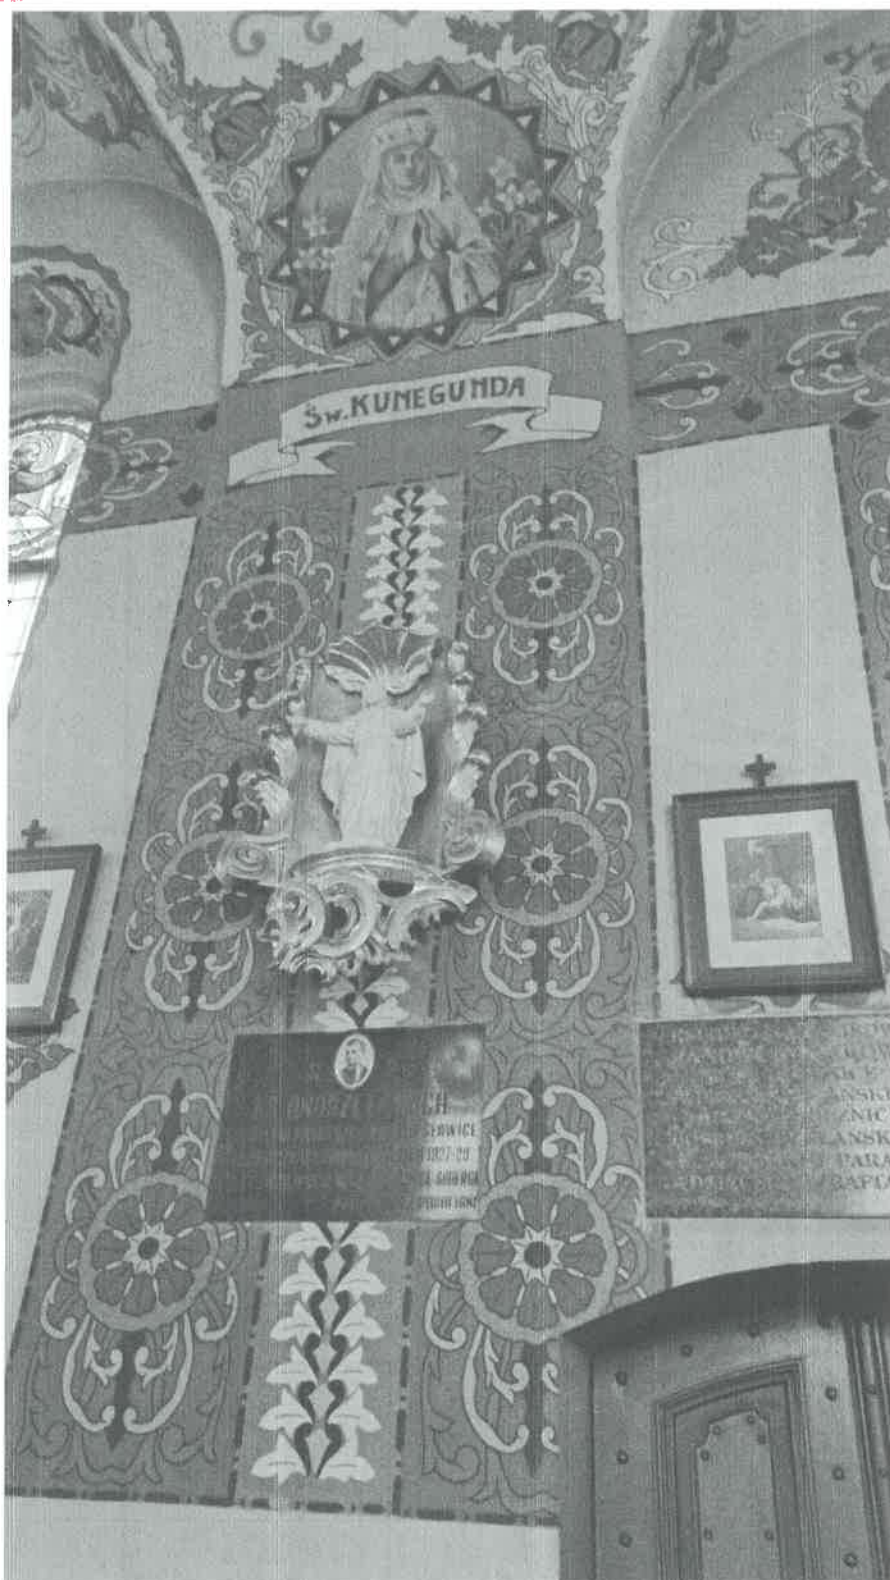
**Foto 46. KOŚCIÓŁ PARAFIALNY PW. ŚW. WOJCIECHA
W SŁAWICACH SZLACHECKICH**

Wnętrze. Listopad 2023. Widok fragmentu dekoracji malarskich sklepienia i ściany północnej

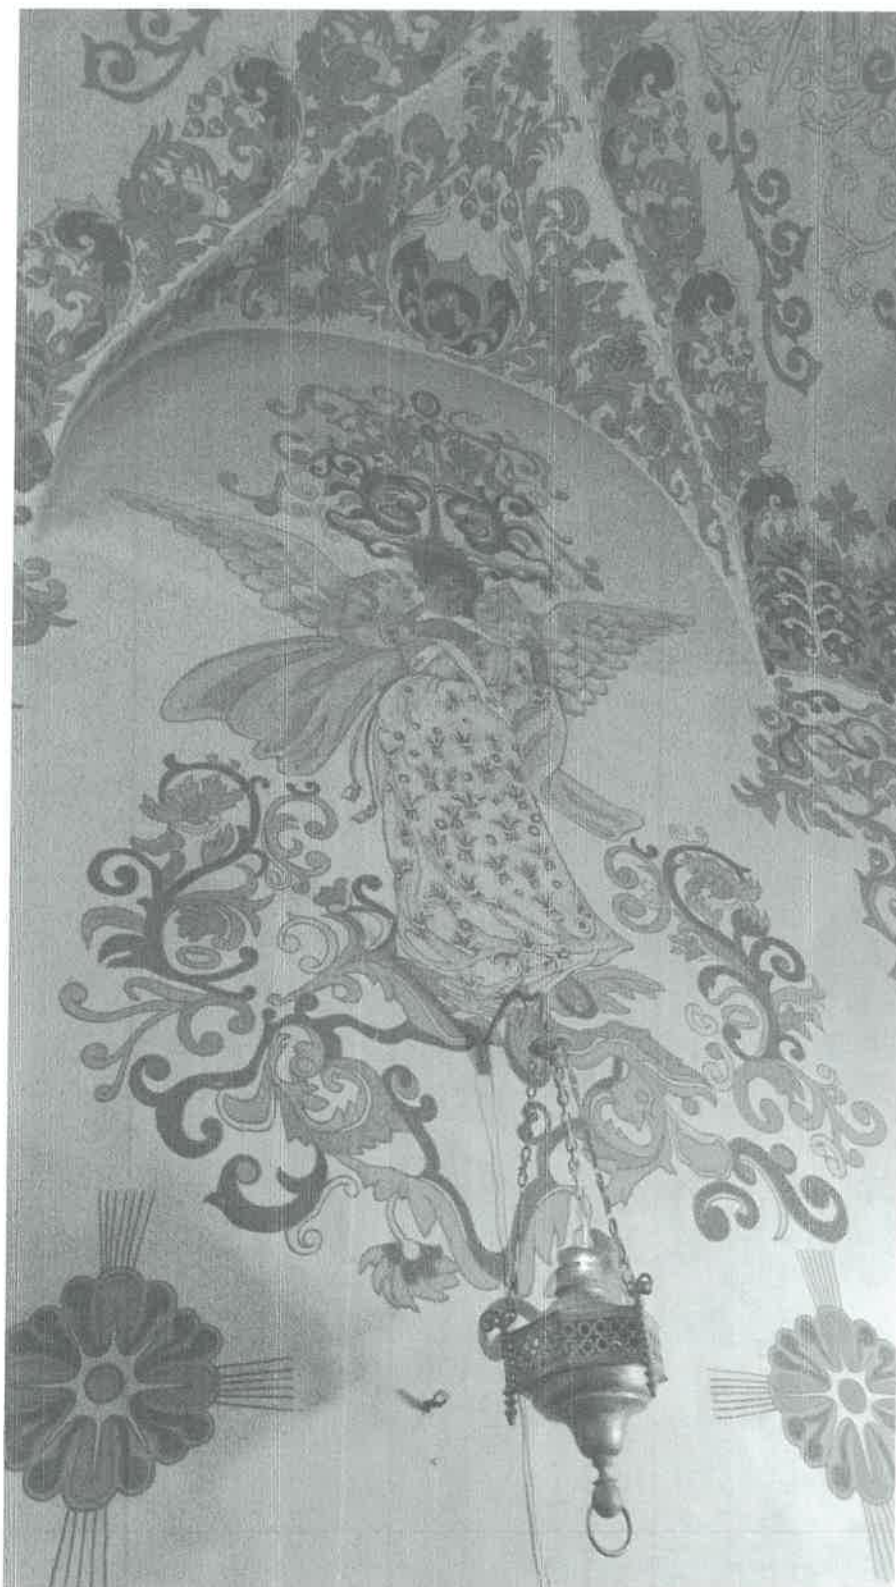
**Foto 47. KOŚCIÓŁ PARAFIALNY PW. ŚW. WOJCIECHA
W SŁAWICACH SZLACHECKICH**

Wnętrze. Listopad 2023. Widok fragmentu dekoracji malarskich sklepienia i ściany północnej.

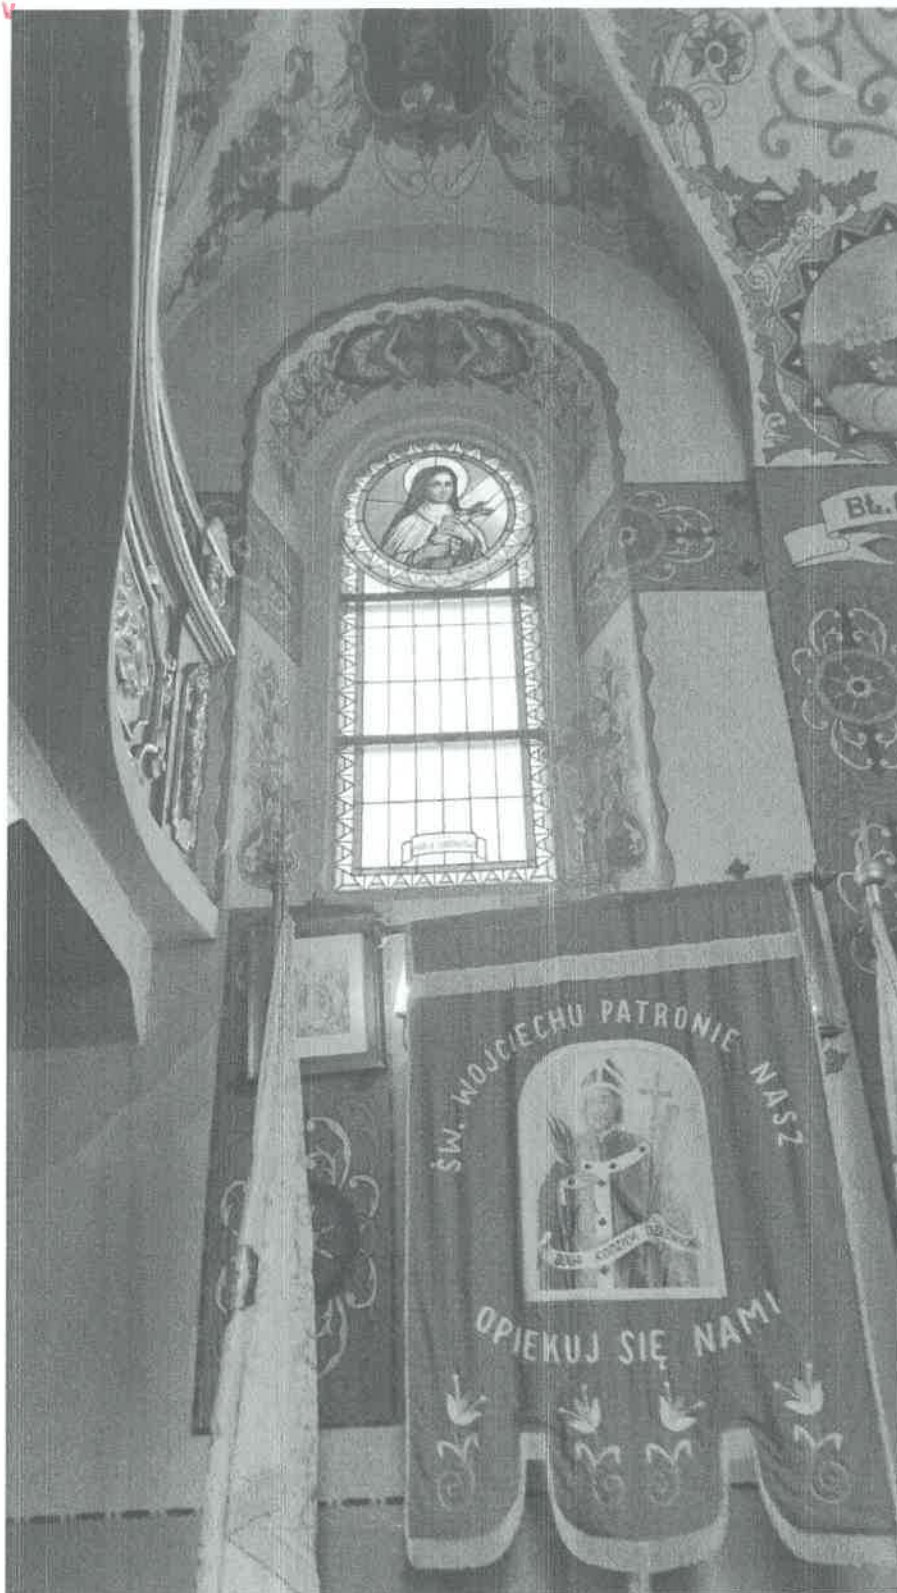
**Foto 48. KOŚCIÓŁ PARAFIALNY PW. ŚW. WOJCIECHA
W SŁAWICACH SZLACHECKICH**

Wnętrze, Listopad 2023. Widok fragmentu dekoracji malarskich sklepienia
i ściany północnej. Pas lamperii przemalowany farbą olejną.

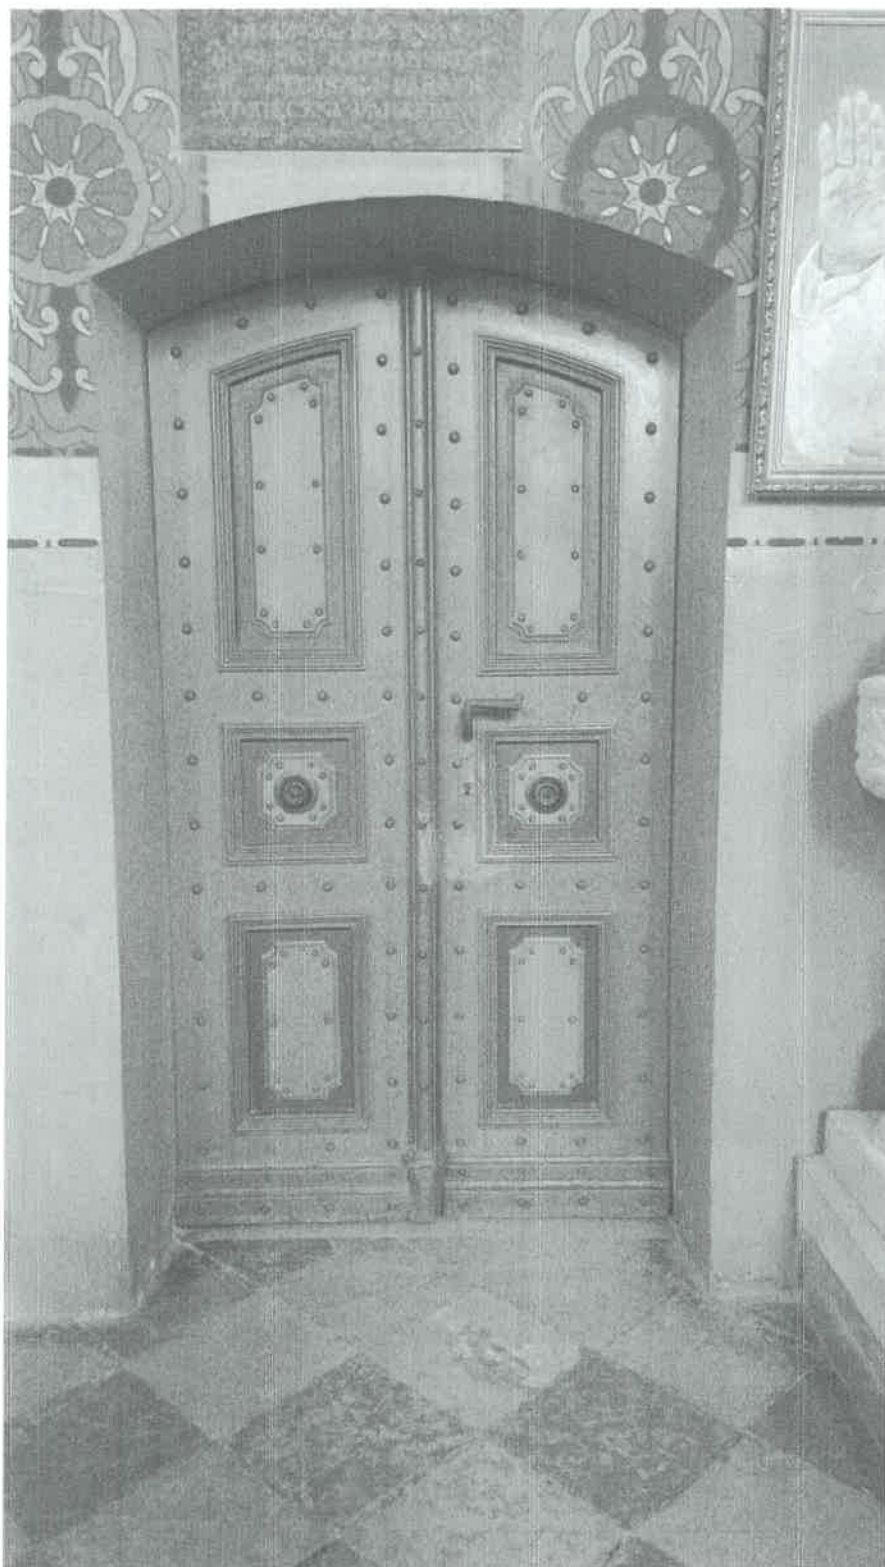
**Foto 49. KOŚCIÓŁ PARAFIALNY PW. ŚW. WOJCIECHA
W SŁAWICACH SZLACHECKICH**

Wnętrze. Listopad 2023. Widok fragmentu dekoracji malarskich ściany północnej
oraz bogato zdobionej stolarki drzwiowej – wejście do zakrystii.
Pas lamperii przemalowany farbą olejną.

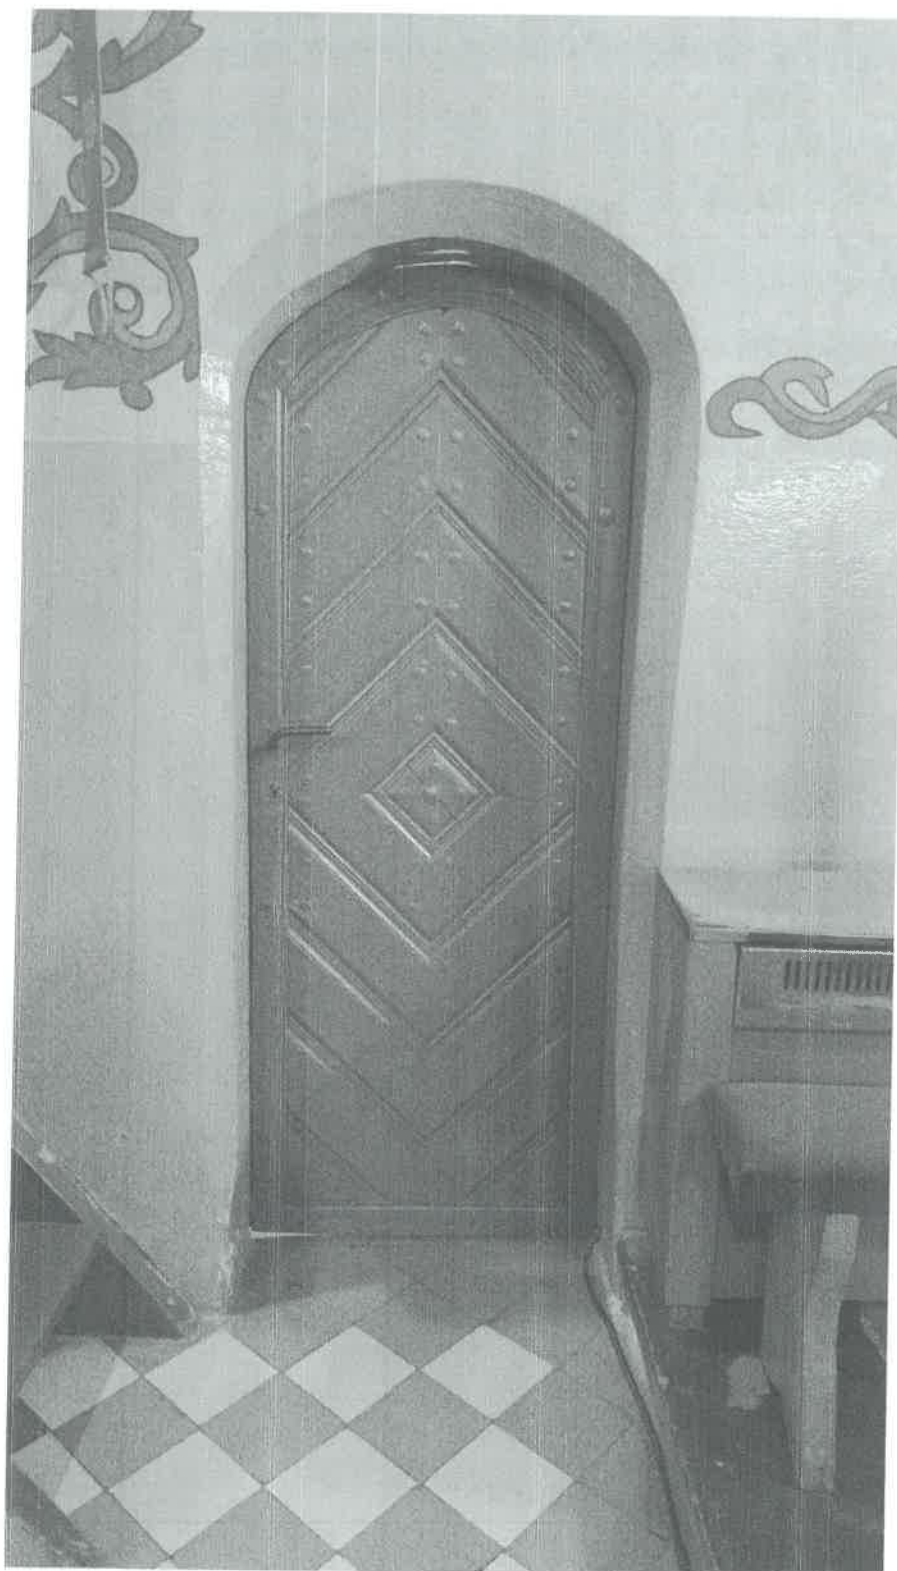
**Foto 50. KOŚCIÓŁ PARAFIALNY PW. ŚW. WOJCIECHA
W SŁAWICACH SZLACHECKICH**

Wnętrze. Listopad 2023. Widok fragmentu dekoracji malarskich ściany północnej.
Stolarka drzwiowa (drugie wejście do zakrystii), pas lamperii przemalowany farbą olejną.

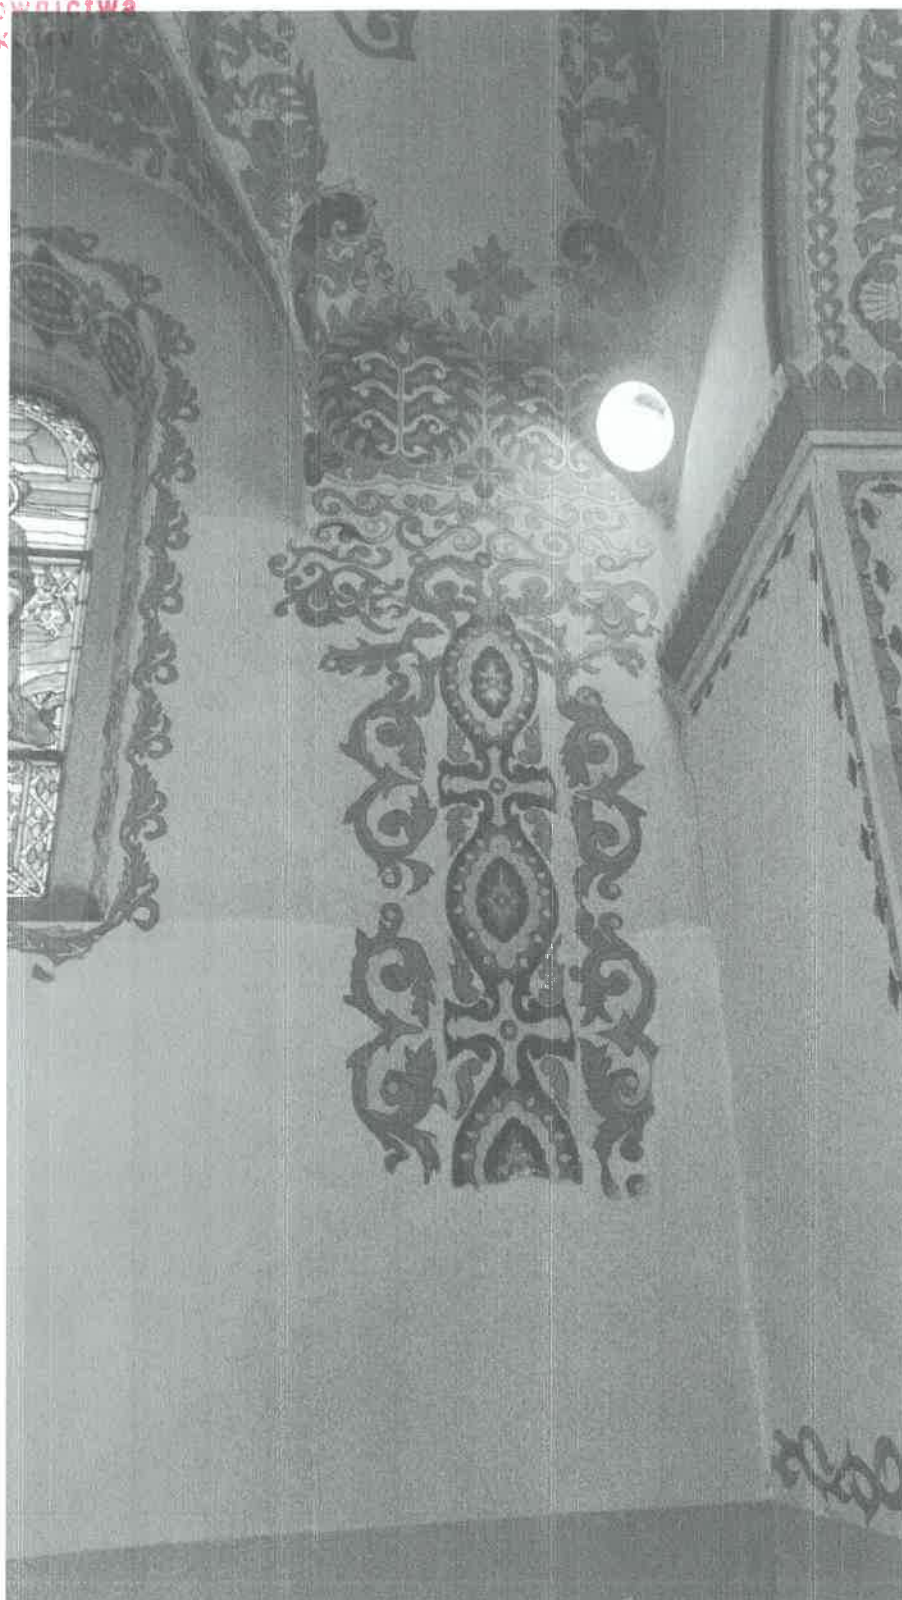
**Foto 51. KOŚCIÓŁ PARAFIALNY PW. ŚW. WOJCIECHA
W SŁAWICACH SZLACHECKICH**

Wnętrze. Listopad 2023. Widok fragmentu dekoracji malarskich
południowego narożnika prezbiterium. Zniszczenia dolnych partii przemalowane.

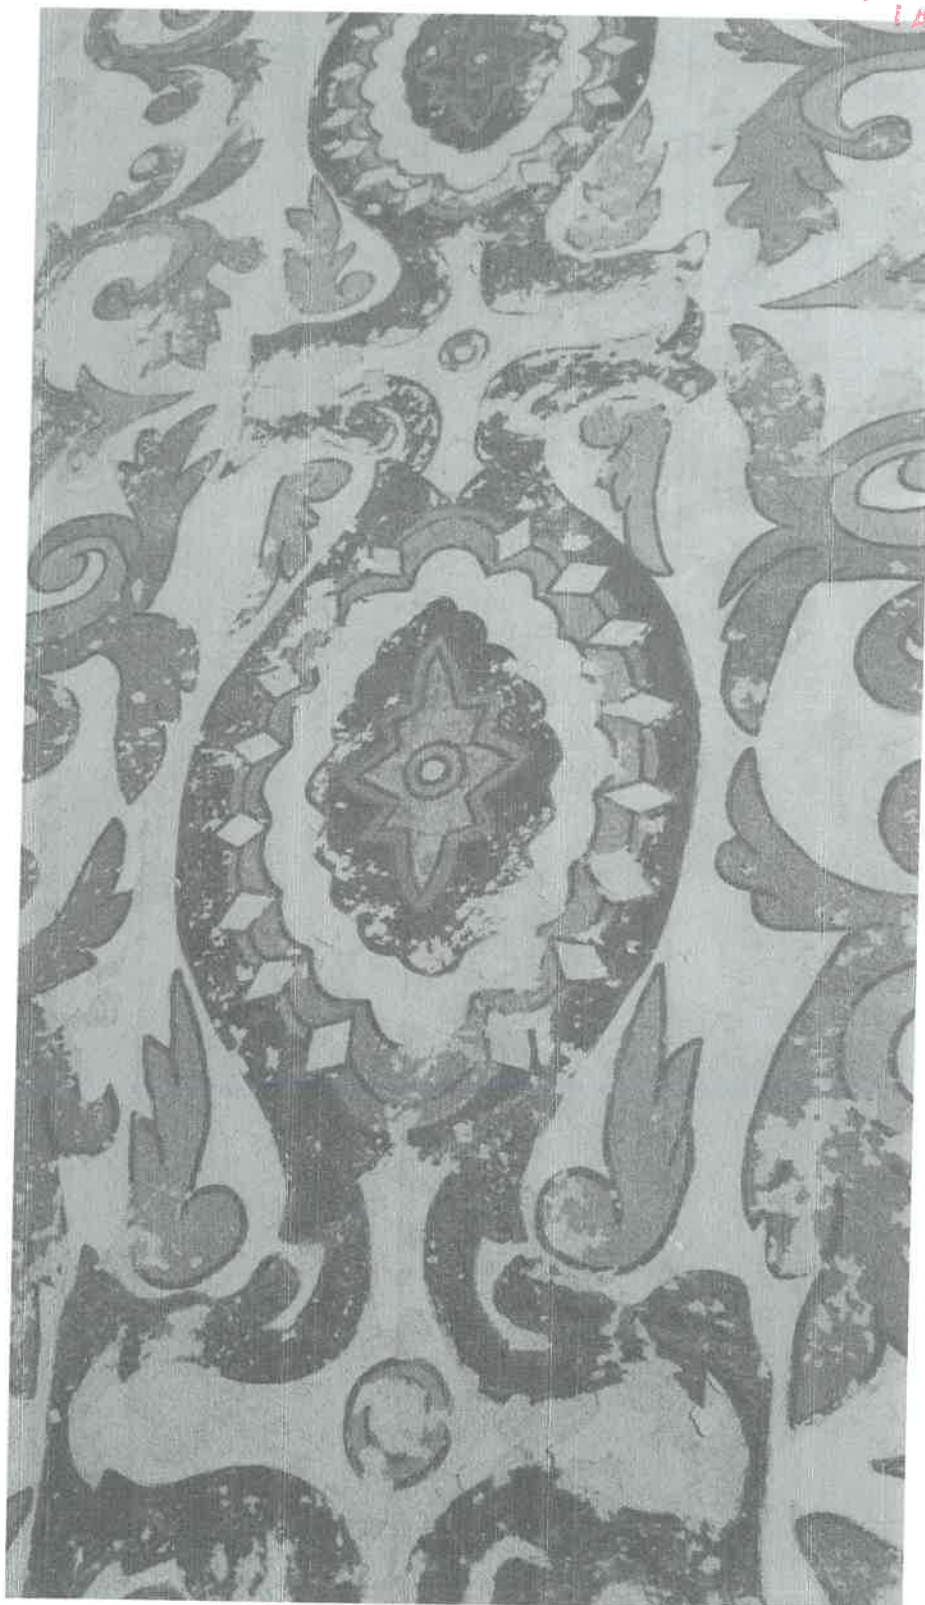
**Foto 52. KOŚCIÓŁ PARAFIALNY PW. ŚW. WOJCIECHA
W SŁAWICACH SZLACHECKICH**

Wnętrze. Listopad 2023. Widok fragmentu dekoracji malarskich
południowej ściany prezbiterium, z fuszczącymi się warstwami farb.

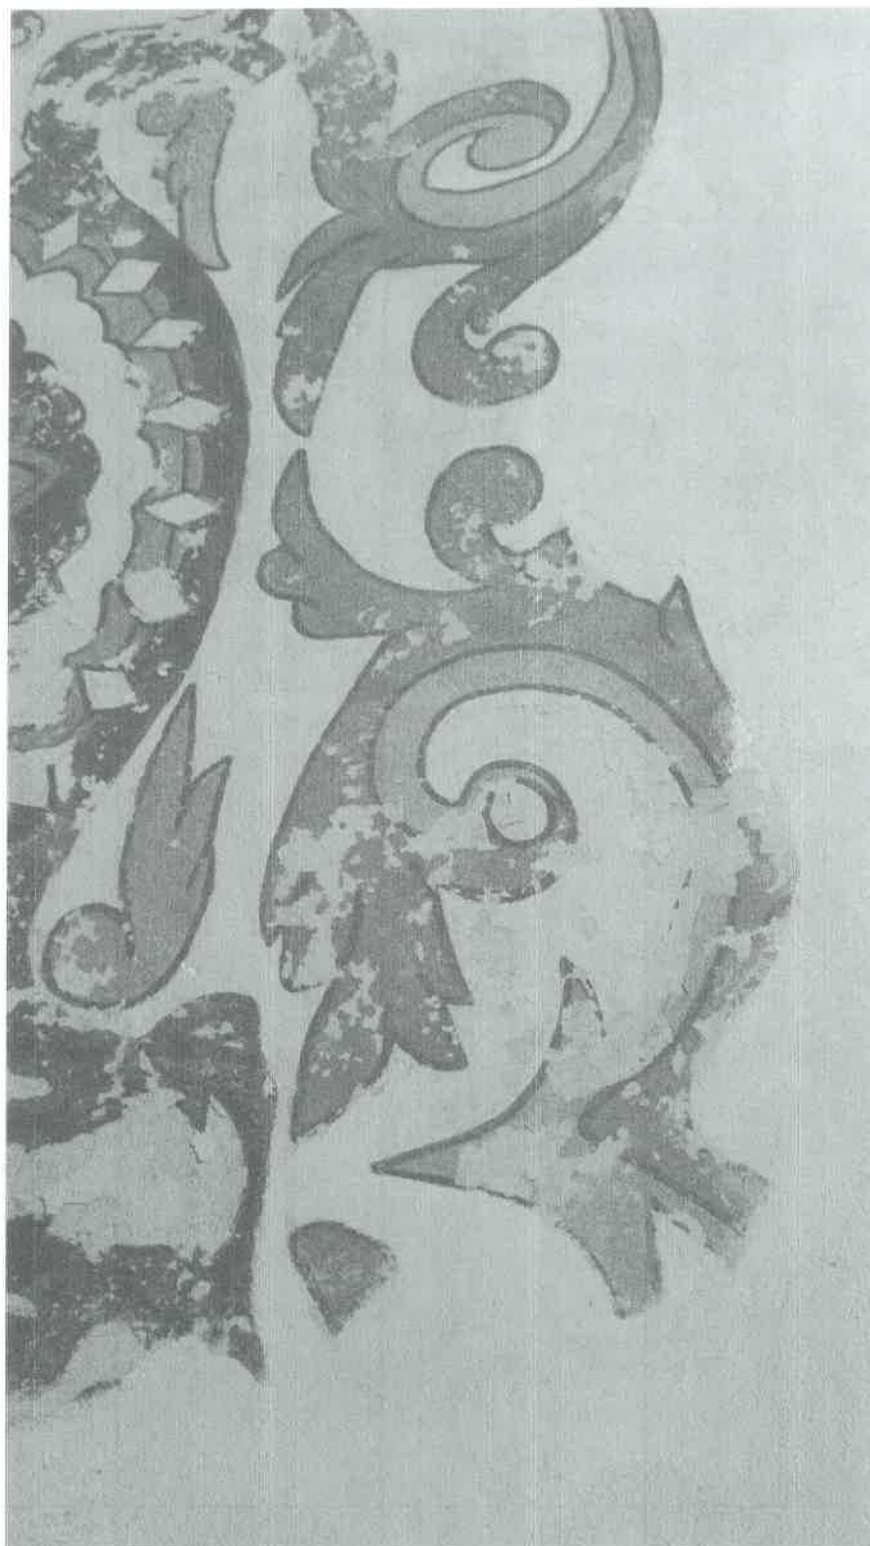
**Foto 53. KOŚCIÓŁ PARAFIALNY PW. ŚW. WOJCIECHA
W SŁAWICACH SZLACHECKICH**

Wnętrze. Listopad 2023. Widok fragmentu dekoracji malarskich południowej ściany prezbiterium, z łuszczącymi się warstwami farb i zamalowanymi dekoracjami.

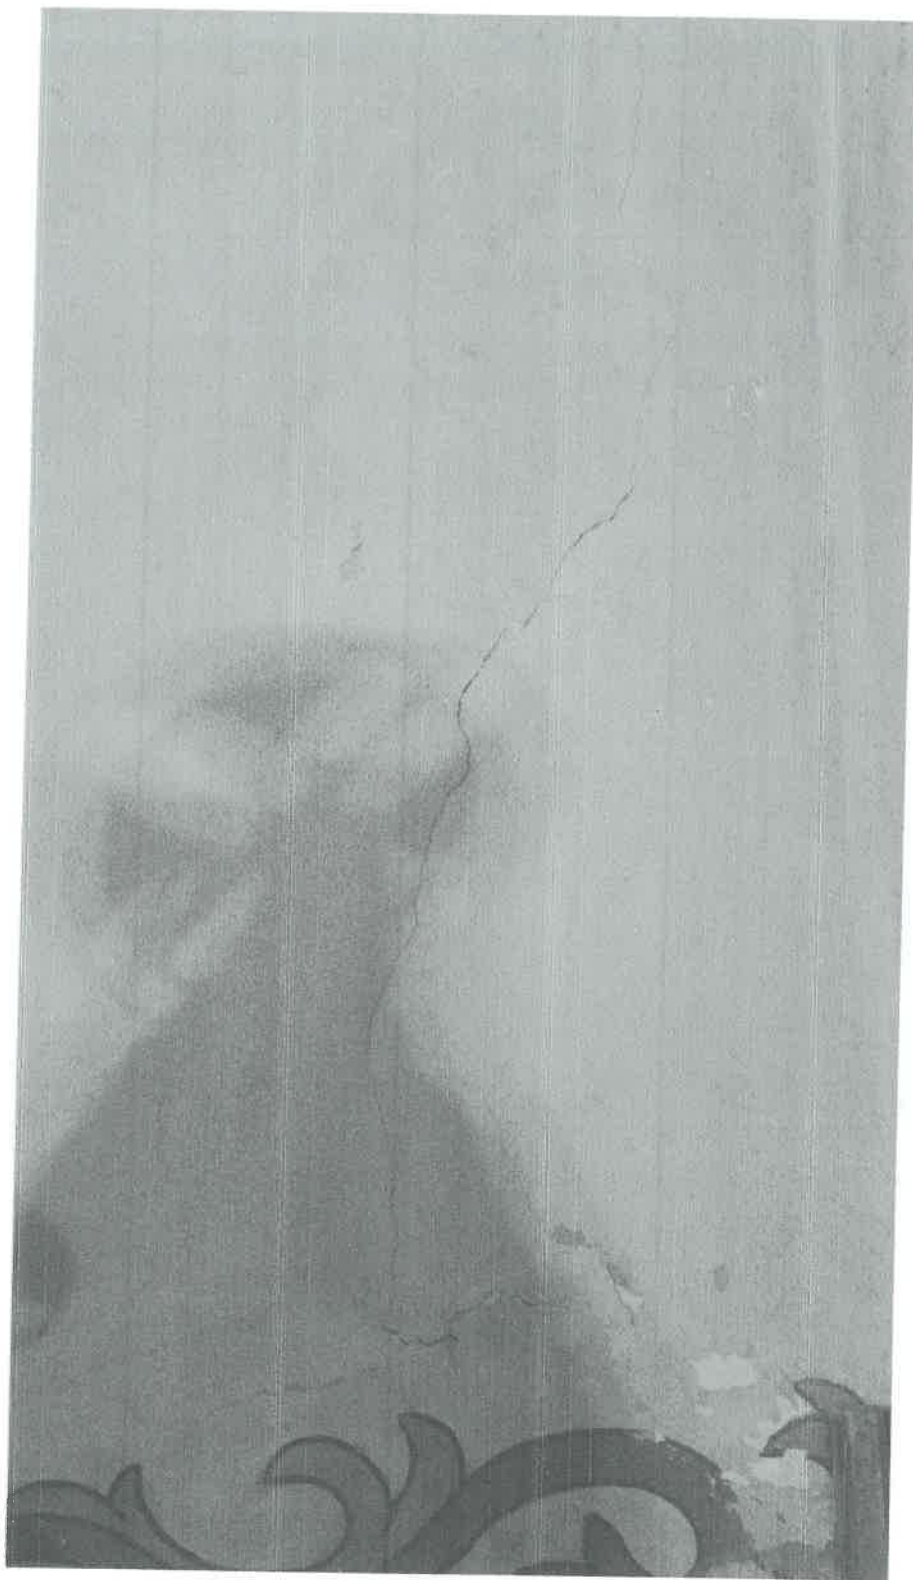
**Foto 54. KOŚCIÓŁ PARAFIALNY PW. ŚW. WOJCIECHA
W SŁAWICACH SZLACHECKICH**

Wnętrze. Listopad 2023. Widok fragmentu dekoracji malarskich południowej ściany
prezbiterium, z łuszczącymi się warstwami farb i zamalowanymi dekoracjami.

Widoczne liczne pęknięcia zaprawy.

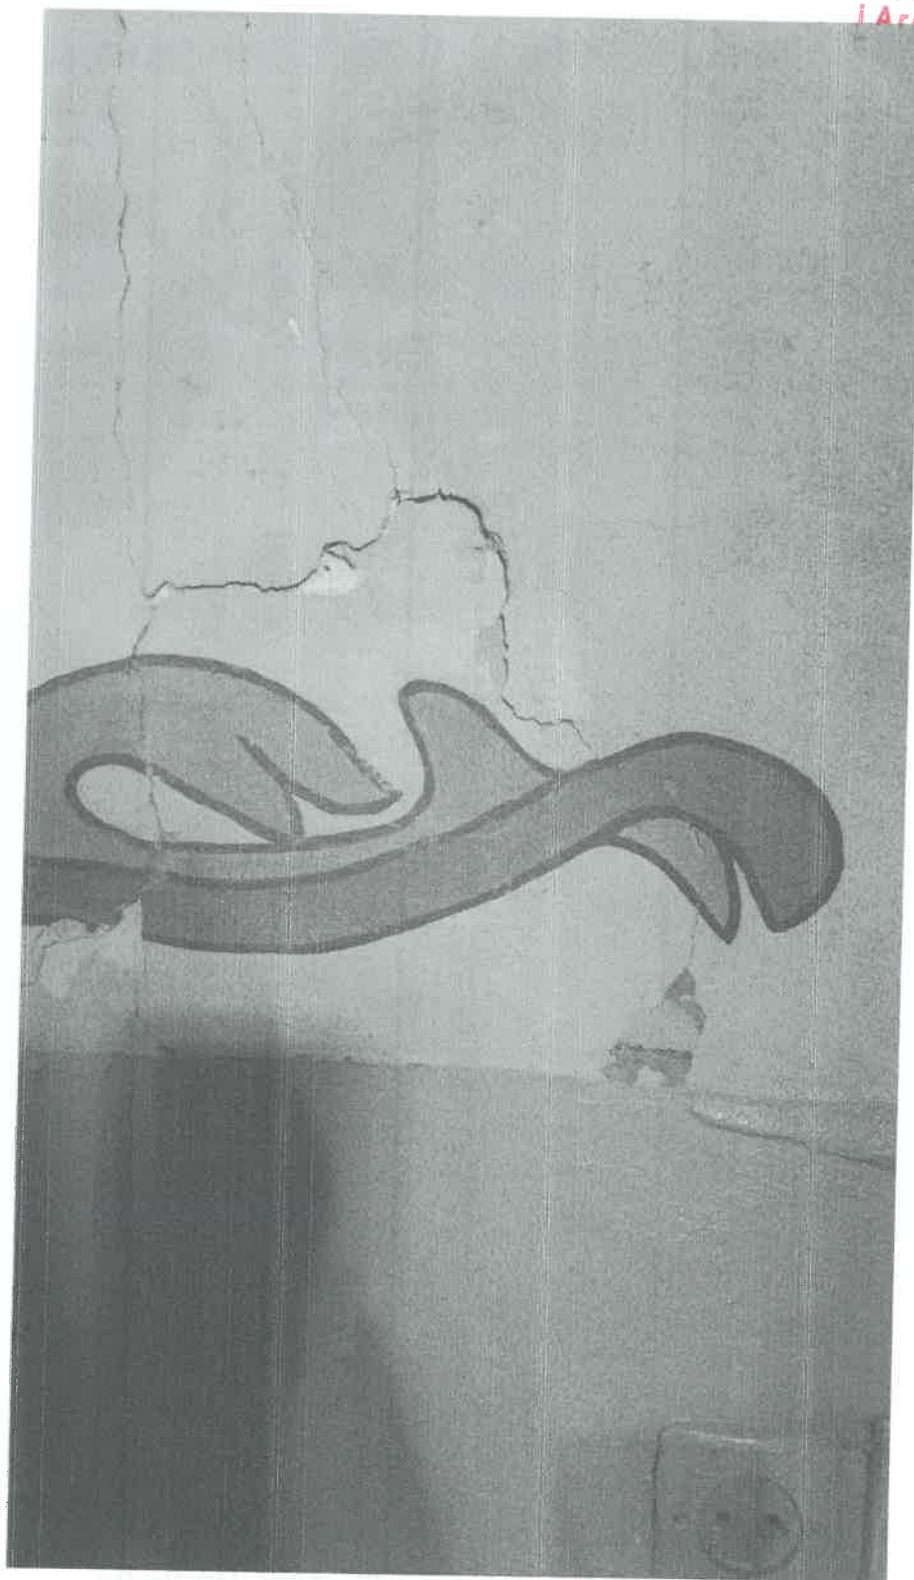
**Foto 56. KOŚCIÓŁ PARAFIALNY P.W. ŚW. WOJCIECHA
W SŁAWICACH SZLACHECKICH**

Wnętrze. Listopad 2023. Widok fragmentu dekoracji malarskich południowej ściany
nawy, z licznymi zniszczeniami tynku i warstwy malarskiej.

Wcześniejsze dekoracje zamalowane, pęknięcia uzupełniane szlichtą cementową.
