**DOKUMENTACJA FOTOGRAFICZNA
STANU ZACHOWANIA OBIEKTU**

**KOŚCIÓŁ PARAFIALNY PW. ŚW. WOJCIECHA
W SŁAWICACH SZLACHECKICH**

ELEWACJE ZEWNĘTRZNE

LISTOPAD 2023

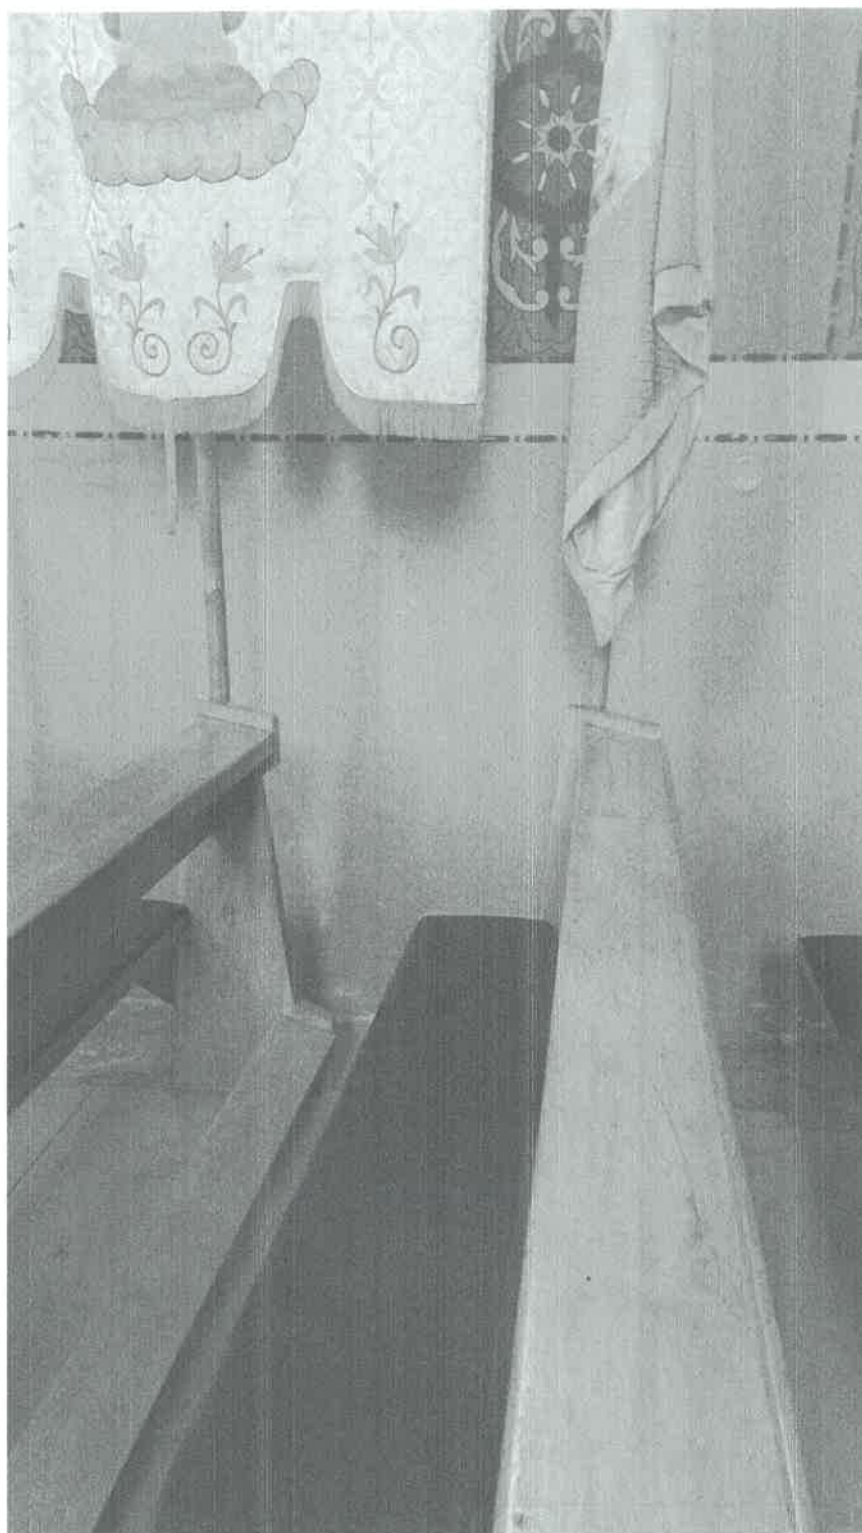
**Foto 57. KOŚCIÓŁ PARAFIALNY PW. ŚW. WOJCIECHA
W SŁAWICACH SZLACHECKICH**

Wnętrze. Listopad 2023. Widok fragmentu dekoracji malarskich południowej
ściany nawy, z licznymi zniszczeniami tynku i warstwy malarskiej.
Wcześniejsze dekoracje zamalowane olejną lamperią.

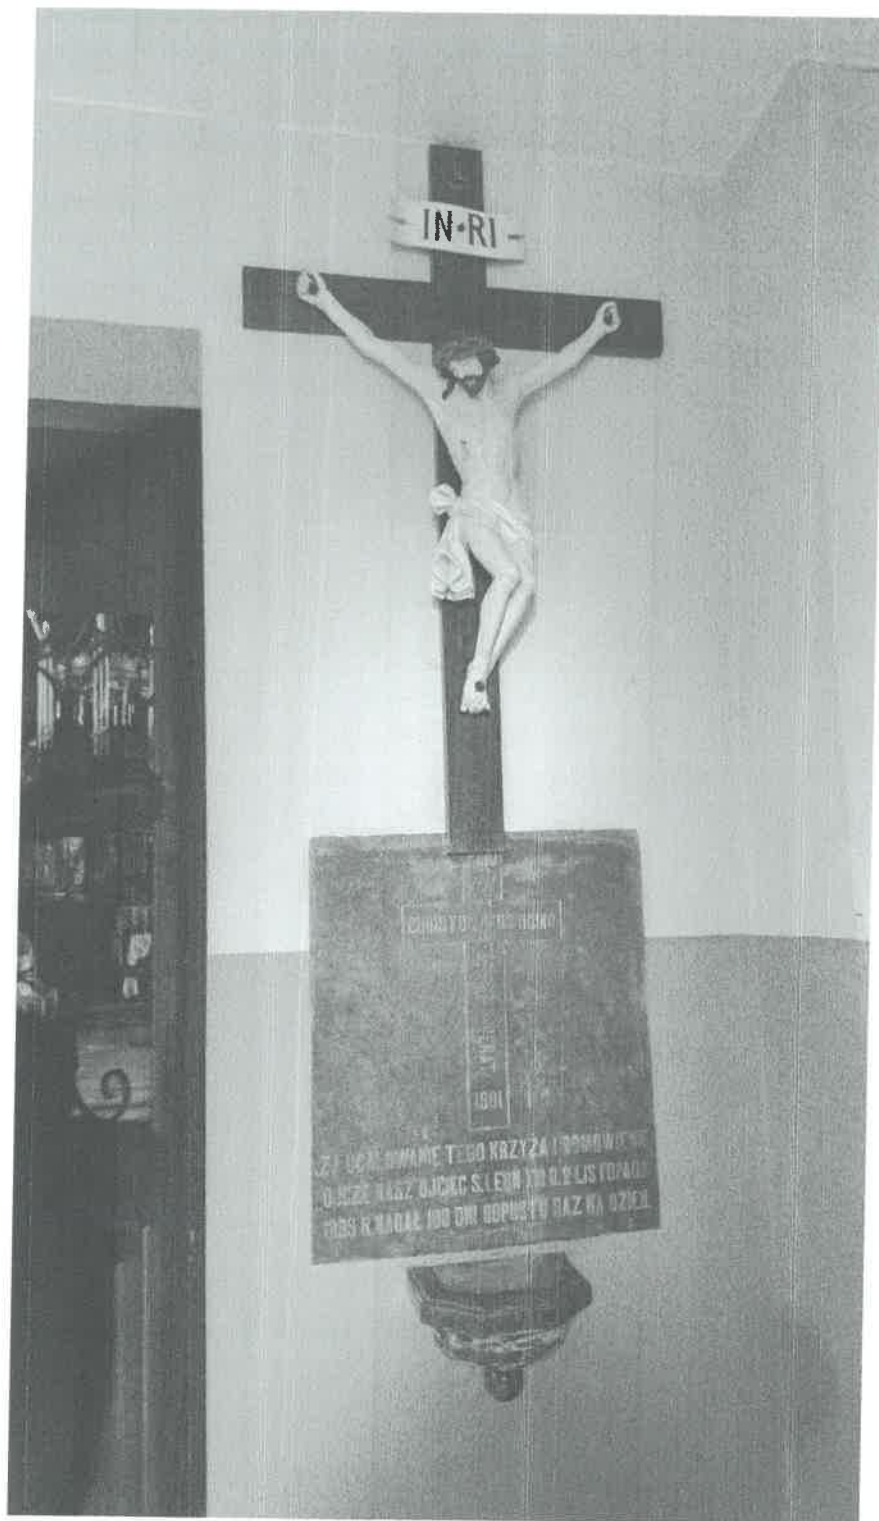
**Foto 58. KOŚCIÓŁ PARAFIALNY PW. ŚW. WOJCIECHA
W SŁAWICACH SZLACHECKICH**

Wnętrze. Listopad 2023. Widok fragmentu dekoracji malarskich kruchty zachodniej.
Wcześniejsze dekoracje zamalowane olejną lamperią.
