PROJEKT ARCHITEKTONICZNY

PROJEKT REMONTU KOŚCIOŁA ŚW. WOJCIECHA W SŁAWICACH SZLACHECKICH DO  
ZGŁOSZENIA PRAC BUDOWLANYCH

DZIAŁKA nr 470/1, Obręb: Sławice Szlacheckie

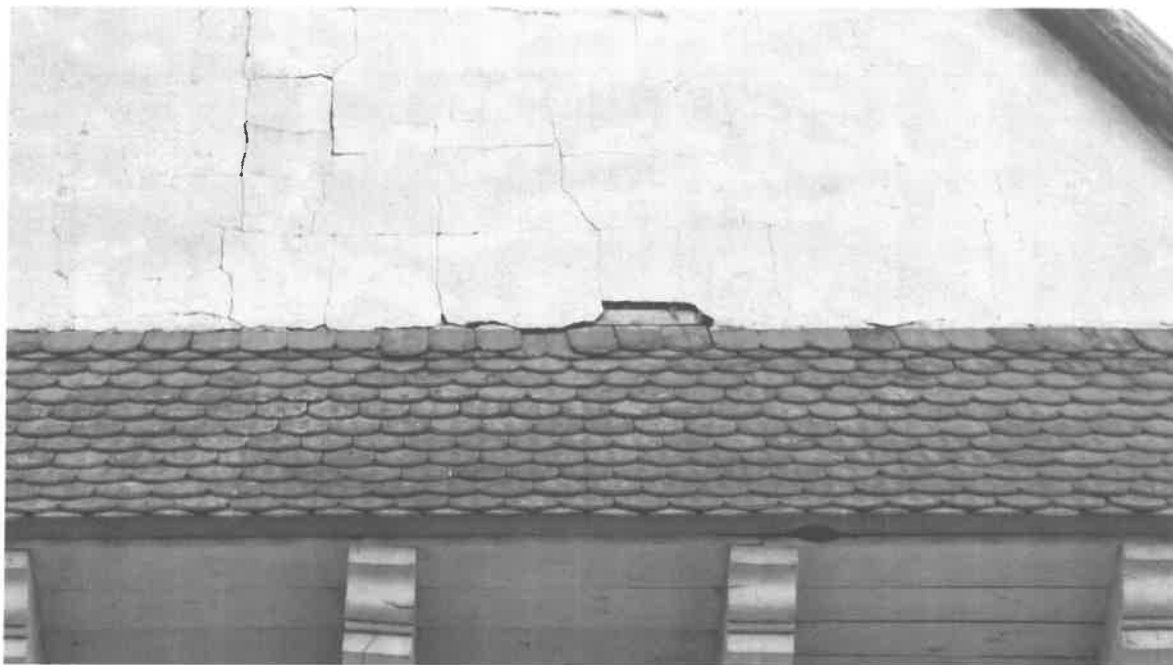
Fot. 6. Detal ściany szczytowej – z popękanym tynkiem na podłożu drewnianym . (wyk. Ł. Szatanek)

Zgodnie z programem prac konserwatorskich należy w pierwszej kolejności usunąć fragmenty tynków zdewastowanych, usunąć przemurowania na zaprawie cementowej oraz fragmenty odspojone. Dalej należy uzupełnić i scalić kolorystycznie elewację. Detale tych działań zostały opisane w programie

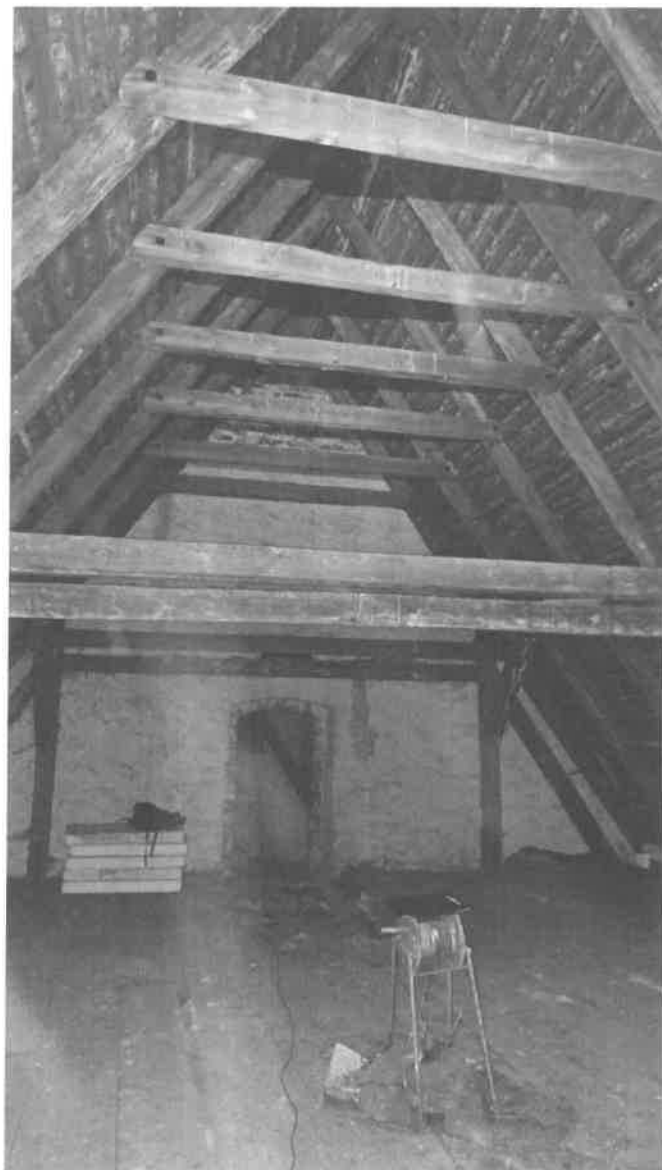
Fot. 13. Widok poddasza nad nawą główną z przejściem do wieży. (wyk. Ł. Szatanek)

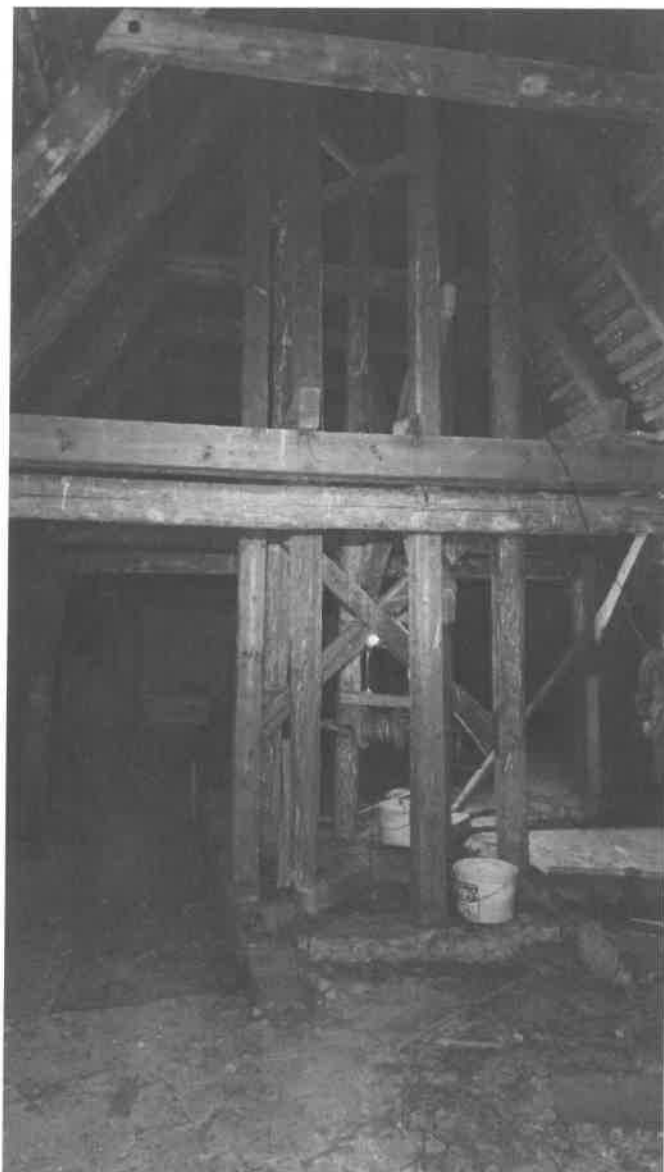
Fot. 14. Widok konstrukcji sygnaturki. (wyk. Ł. Szatanek)

Niezależną częścią jest określenie stanu zachowania poszycia i konstrukcji sygnaturki oraz więźby. Obydwa te elementy pokryte są blachą. W czasie prac na wysokości i usunięcia pokrycia dachowego

należy ocenić stan zużycia poszczególnych tych elementów oraz określić szczelność warstwy zewnętrznej.

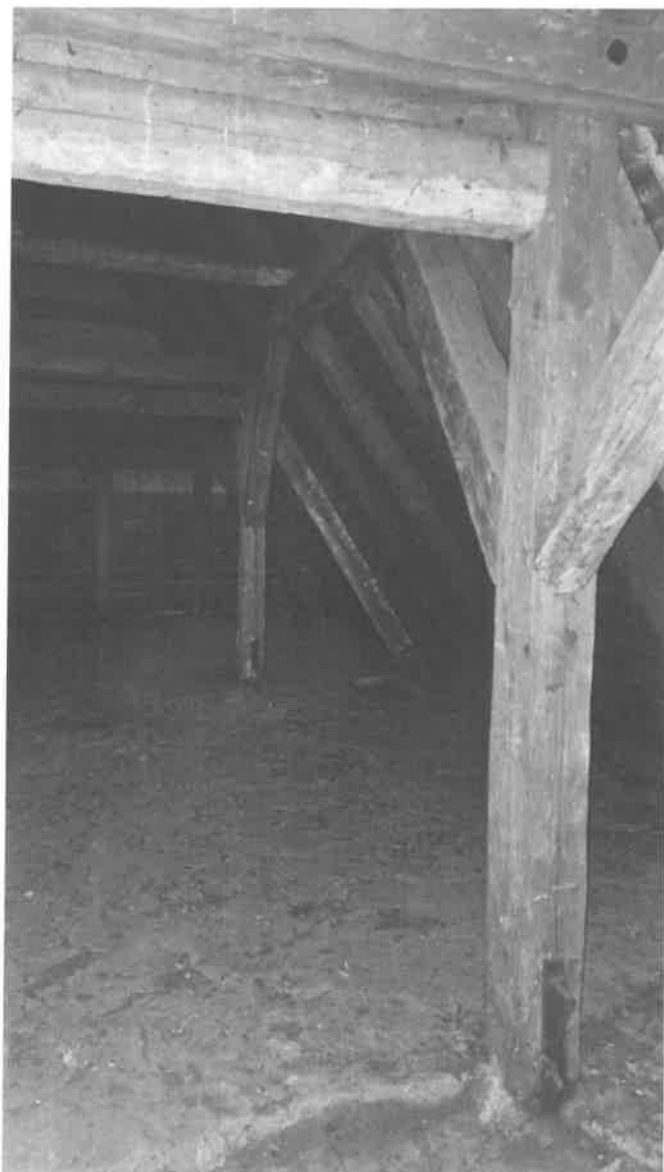
Fot. 15. Widok więźby dachowej w kierunku prezbiterium. Zdjęcie robione na granicy prezbiterium i nawy. Nad nawą odkryte deski na posadzce w części prezbiterialnej pokryte zaprawą grub. 3-4 cm. Na wprost widoczna ściana szczytowa drewniana. (wyk. Ł. Szatanek)

Ze względu na stan zachowania zaleca się wymianę zniszczonych i brakujących fragmentów drewnianych posadzki oraz odtworzenie warstwy zewnętrznej. Prace należy skoordynować z wymianą dachu i zgodnie z zaleceniami kierownika budowy. Usunięcie posadzki pozwoli na dostęp do niższych warstw konstrukcji i oceny ich stanu zużycia.

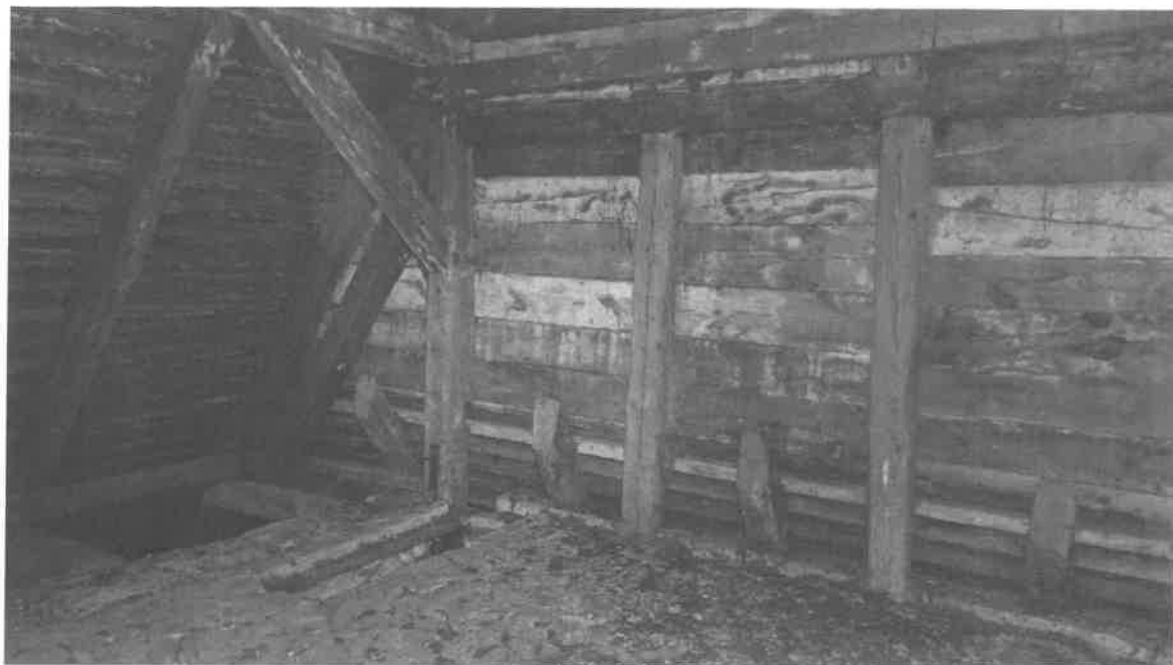
Fot. 16. Konstrukcja ściany szczytowej prezbiterium. Po lewej stronie widoczne poszycie z deskowaniem połąć północnej. Na posadzce widoczny otwór, przez który widoczna jest ściana zewnętrzna wykonana z desek. (wyk. Ł. Szatanek)

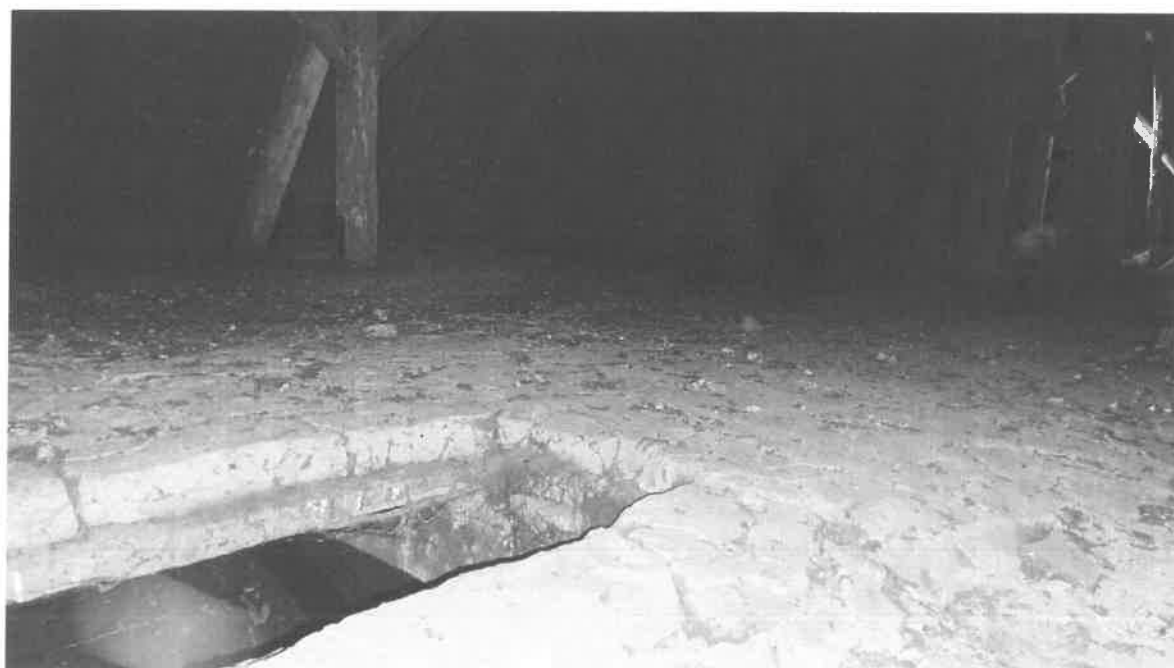
Fot. 17. Widok pokazujący warstwy posadzki poddasza. (wyk. Ł. Szatanek)

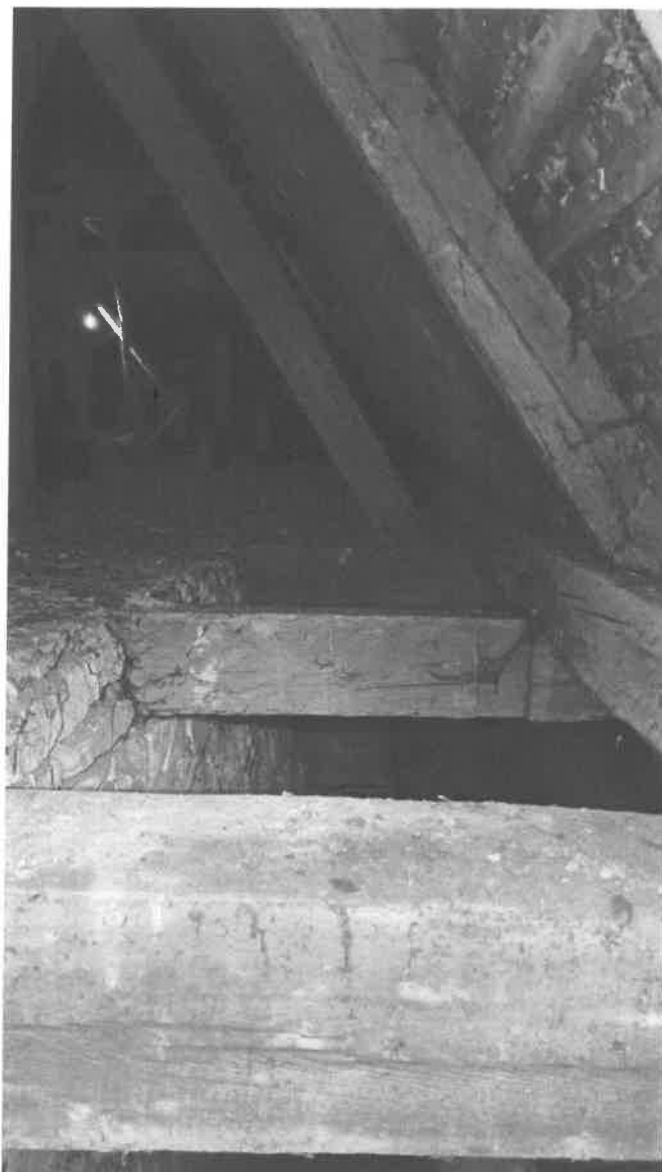
Fot. 18. Widok na główne podwaliny podtrzymujące murlatę nad pustą przestrzenią wynikającą z przesunięcia ścian prezbiterium. (wyk. Ł. Szatanek)

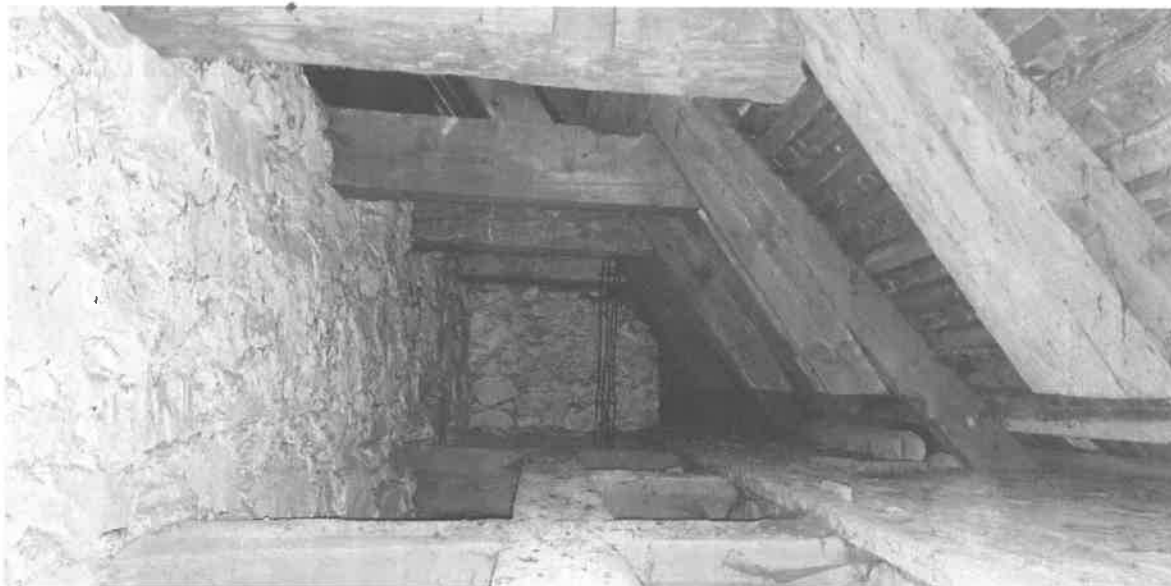
Fot. 19. Widok na pustą przestrzeń wewnątrz budynku. Na wprost i po lewej stronie mur magistralny nawy głównej i prezbiterium. Widoczne jego pomniejszenie w części prezbiterialnej. U góry zdjęcia belki pod murłatami. Krokwie widoczne są po prawej stronie. Deski po prawej stronie leżące poziomo to zewnętrzne przykrycie przestrzeni międzyokapowej. Dolne belki to wsporniki zdobione na zewnątrz i malowane na brązowo. Po prawej poniżej dolnych belek zaczyna się ściana pionowa zewnętrzna – drewniana. (wyk. Ł. Szatanek)

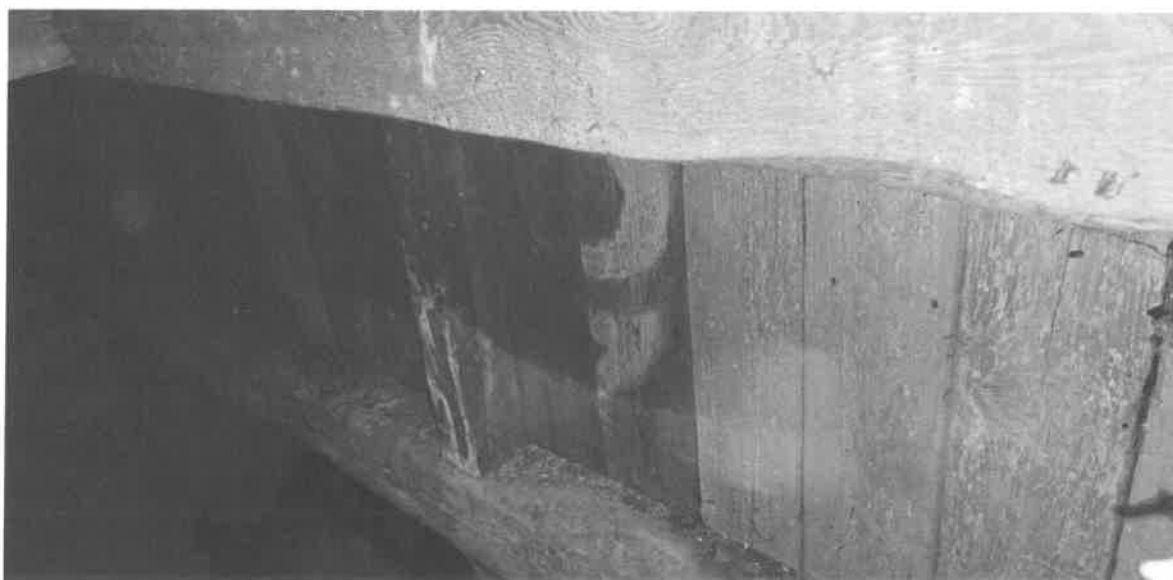
Fot. 20. Zdjęcie przedstawia pozorną ścianę zewnętrzną. Pionowe deski są podkładem dla tynku zewnętrznego. Jest to pas między okapem dachu głównego a początkiem (kalenicą) dachu zakrystii. Belka dolna daje początek dachowi zakrystii. (wyk. Ł. Szatanek)

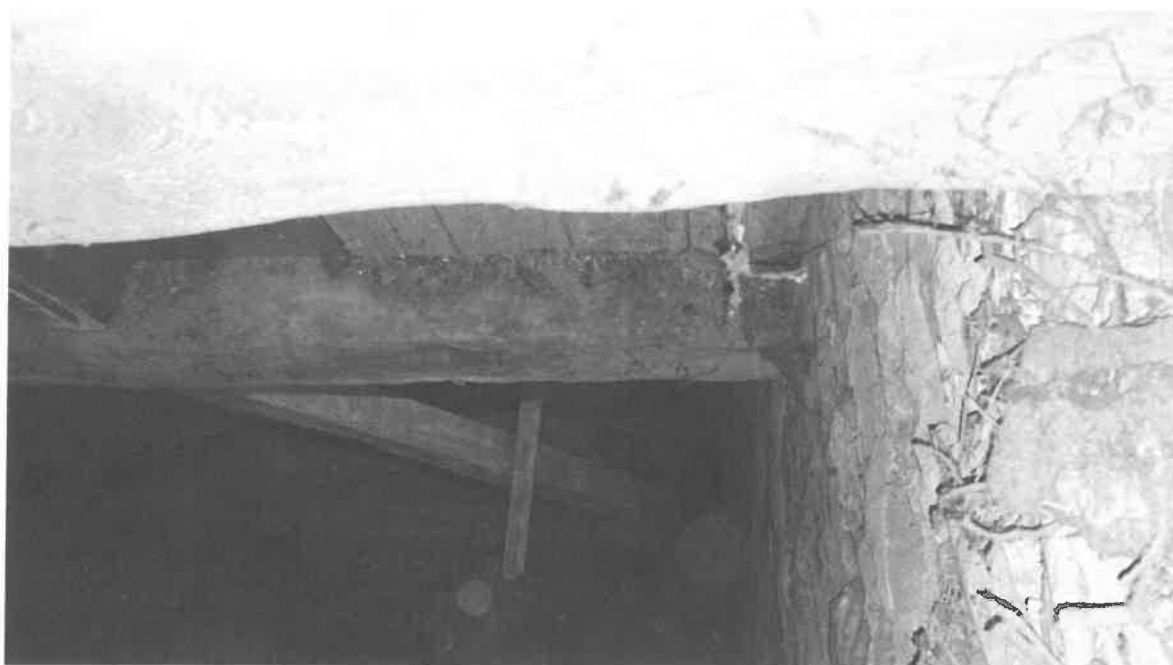
Fot. 21. Widoczna wolna przestrzeń pod sztuczną ścianą będącą stropem zakrystii. (wyk. Ł. Szatanek)
